CVE-2022-1937 *Aprobación definitiva del Estudio de Detalle en barrio Cerrazo. Expediente 2144/2021.*

ESTUDIO DE DETALLE

Adaptación y modificación de alineaciones y rasantes a las paredes y muros de edificaciones existentes

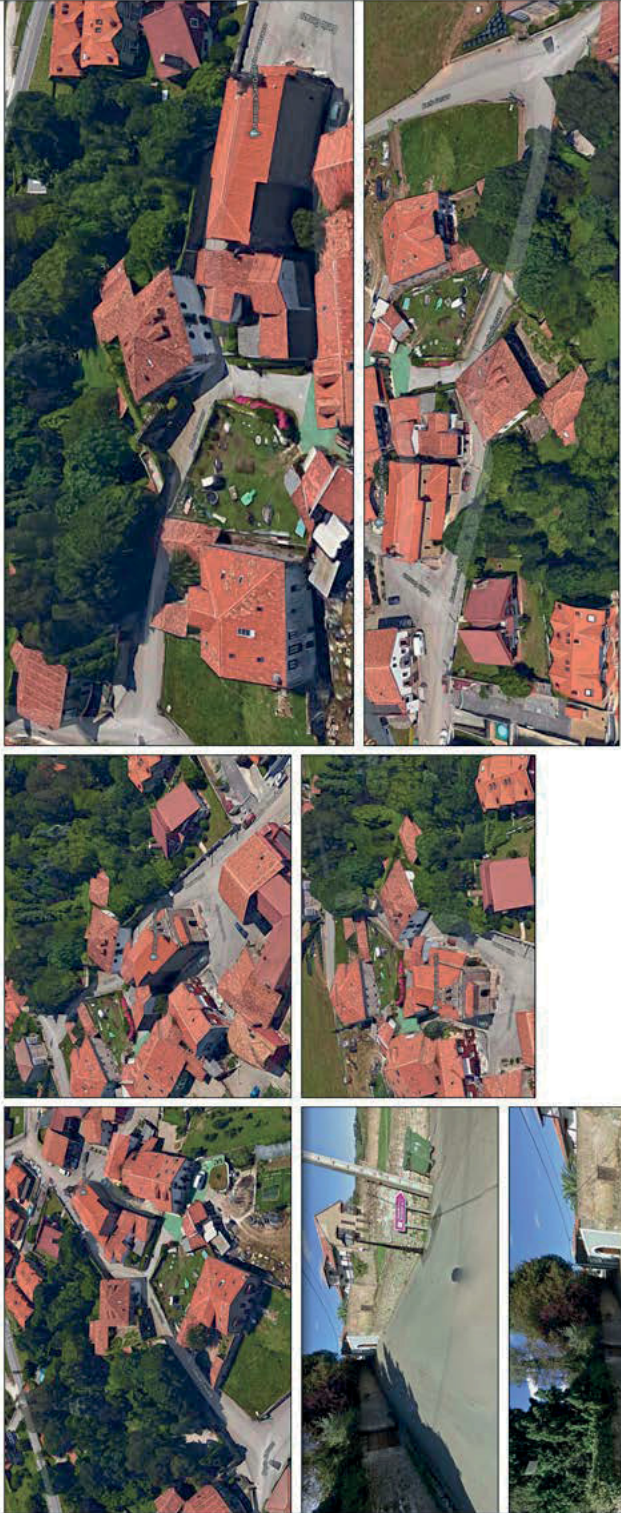
Fotografía aérea extraída de "Google Maps Street View"

Cartografía, referencias catastrales y fotografía de fachada según Siete electrónica del Catastro

9023701VP0092S | 9023005VP0092S | 9023004VP0092S | 9023006VP0092S | 9121005VP0092S

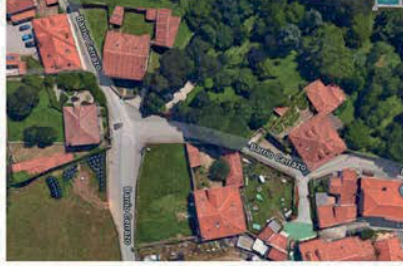
En el que podríamos denominar “casco antiguo” de la localidad de Cerrazo encontramos numerosos ejemplos a ambos lados del Camino Real en un tramo de 400 metros. A este respecto, contamos con un testimonio de en torno al año 1890 que se encuentra en el expediente de construcción de la mencionada nueva carretera², encontramos un plano a mano alzada que analiza el antiguo vial, y que reproducimos a continuación:

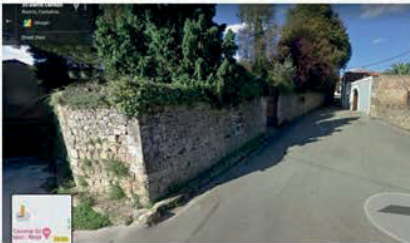
- Casa nº 1 (Cerrazo nº 36):

Se trata de la casa cuyos muros se trata de conservar. Es fruto de la compra de varios terrenos y edificaciones para la creación de una casona con caballeriza, corral cerrado, portalada de arco de medio punto y huerta de frutales cerrada de paredes altas de cal y canto.

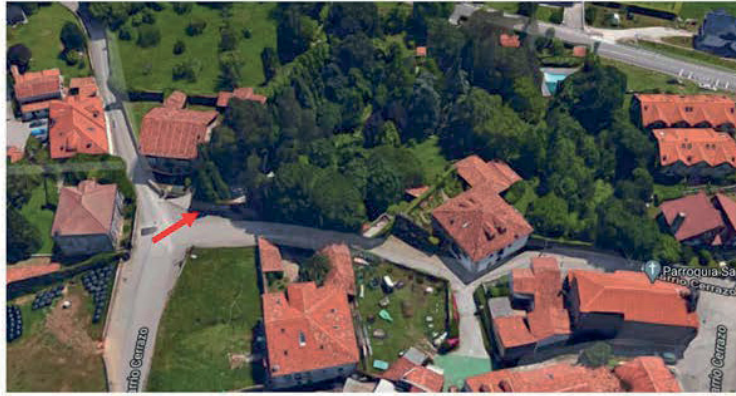
Cabe mencionar que, en el lugar de la flecha, donde produce un ensanchamiento del camino real (debido a la existencia hasta los años 50 de sendos "corros del juego de bolos" (boleras), en la esquina nordeste de la huerta objeto de este estudio, aparece una inscripción que reza: "Año 1804", lo que atestigua la antigüedad de ese muro.

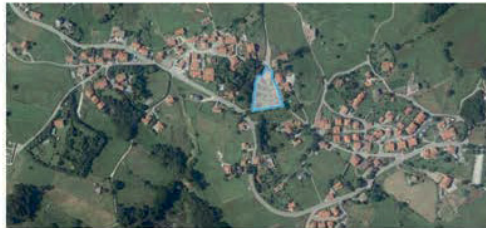
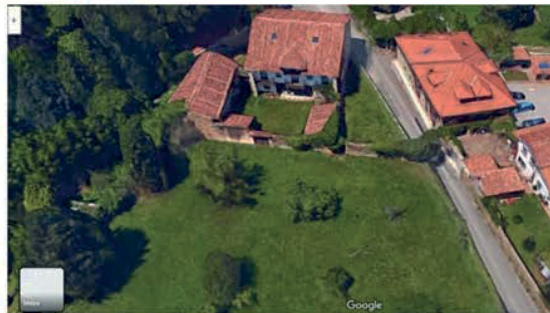
- Casa n° 2 (Cerrazo n° 34B):

Inmediata a la anterior. Es también fruto de la adquisición de varias casas menores, sobre las que se construyó la actual, con su cuadra, corral cerrado de cercas altas, portada de arco de medio punto, pozo-lavadero y huerta de frutales cerrada de cercas altas de cal y canto.

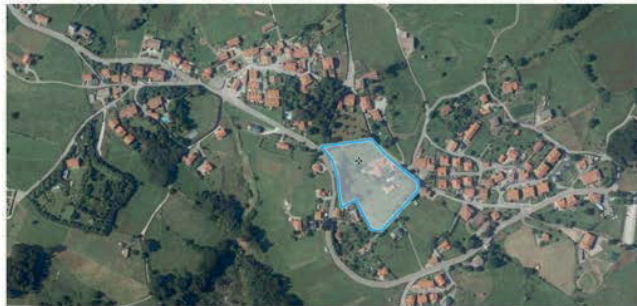
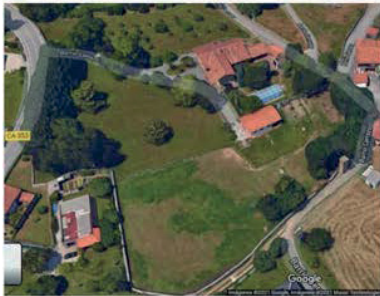
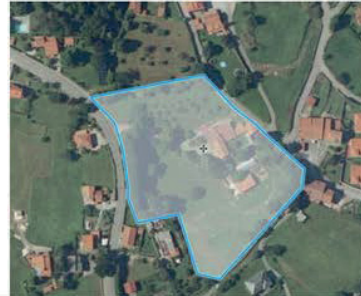
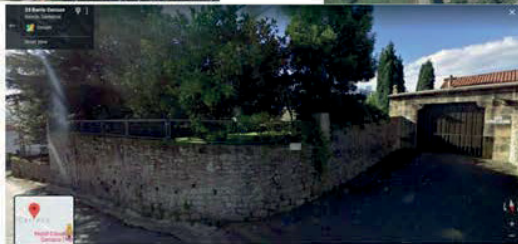
- Casa nº 3 (Cerrazo nº 23):

Inmediata a la anterior. Casa compuesta por la unión de dos casas antecedentes, con un solar y cerrada de paredes de cal y canto. En este caso, la entrada principal es reciente, pero se realizó respetando la tipología del resto de ejemplos del conjunto.

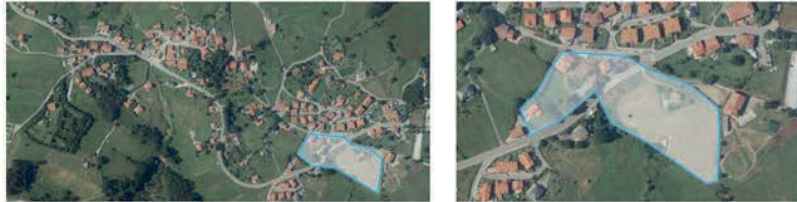
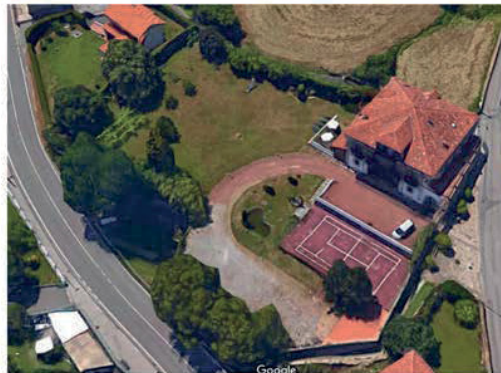
- Casa nº 4 (Cerrazo nº 17)

Esta casa fue construida sobre el solar de la que había sido la casa de Ruiz de Bustamante. Hoy en día es un alojamiento hotelero ("Casona de Cerrazo") y está declarada BIC (declaración publicada en el BOC de fecha 29-4-2002). El solar fue adquirido por Juan Rodríguez Cayón, un natural de Cerrazo emigrado a Cuba a mediados del siglo XIX; la casa inicial fue demolida y se construyó la actual desde los cimientos. El conjunto, hoy partido en dos por la carretera CA-353 se compone de Casa con huerta cerrada de cercas altas de cal y canto con un prado adjunto cerrado sobre sí de piedra seca llamado Prado del Callejo. La casa aparece mencionada en la obra de Zaramburu-Zabala y Soldevilla sobre la arquitectura indiana³.

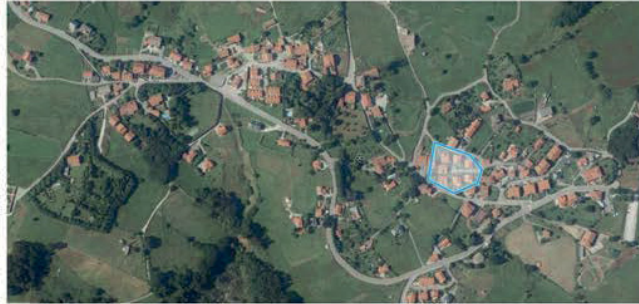
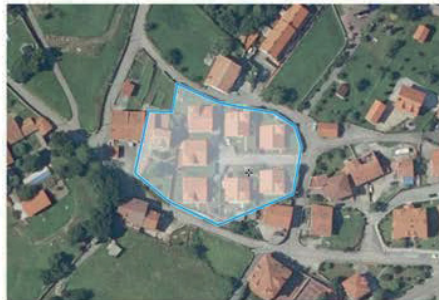
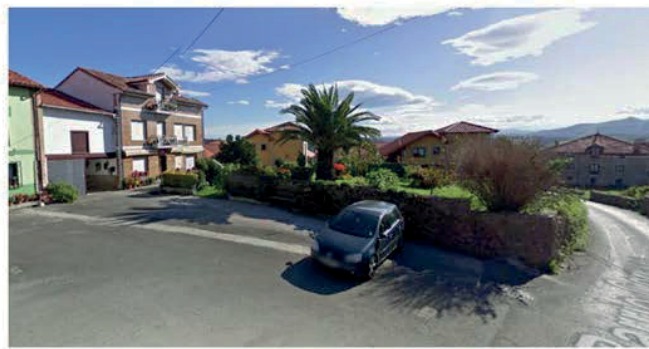
- Casa nº 5 (Cerrazo nº20)

Se trata de una antigua casa baja, dentro de un conjunto de barrio en hilera de tres casas. En concreto, esta casa fue adquirida por un emigrante a Cuba, quien la elevó hasta los tres pisos actuales. La casa contaba con un solar cerrado de paredes de cal y canto. Hoy el cerramiento ha sido parcialmente derribado por haber sido urbanizado el terreno.

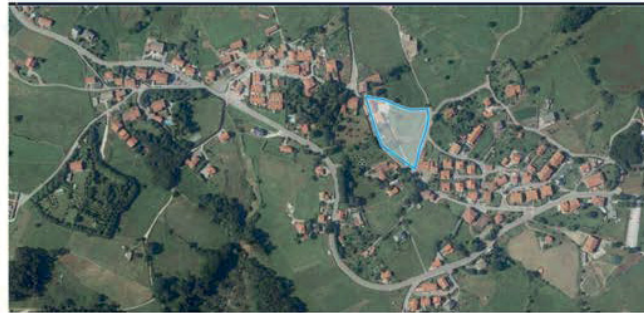
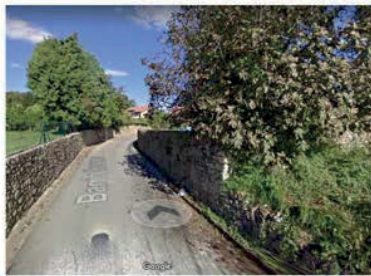
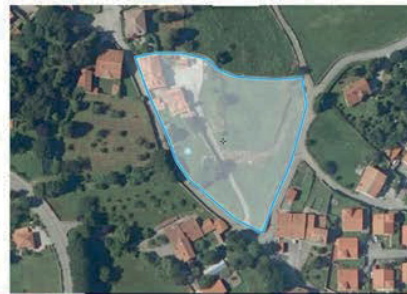
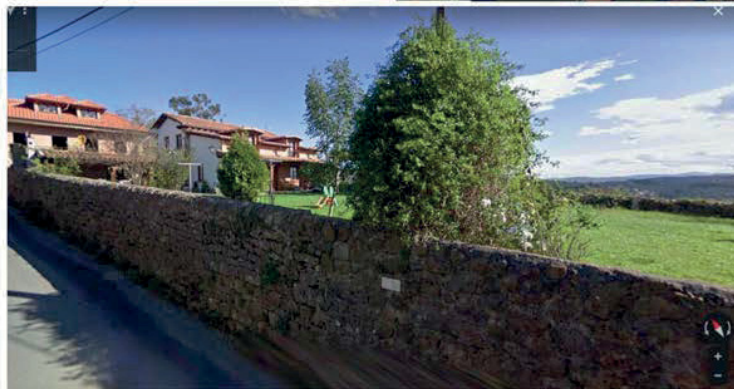
- Casa nº 6 (Cerrazo, nº 34)

Esta parcela se formó de la unión de la casa de la familia Díaz-Cacho y la taberna pública del pueblo y su solar. Adquiridas por Fernando González de Peredo por compra privada (la casa) y por subasta en el proceso de desamortización civil (la taberna y su solar). El comprador reformó la casa principal y construyó una cuadra y levantó los muros de la huerta cerrada de cal y canto y del prado adyacente.

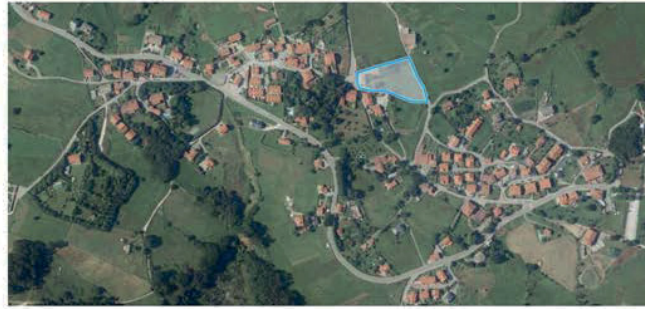
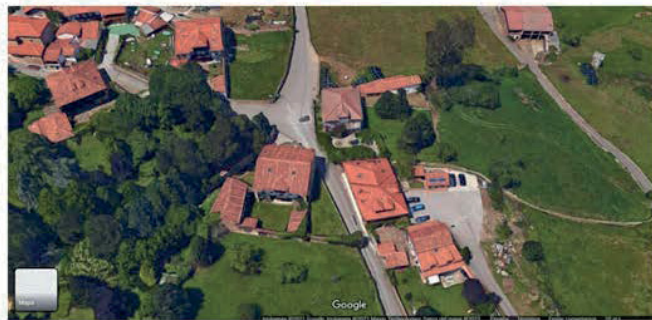
- Casa nº 7 (Cerrazo, nº 35)

Esta casa fue edificada por Ezequiel Gómez-Tagle y Puente, a su regreso de La Habana, en un solar llamado de "Placeres" propiedad de su esposa, González del Tánago y Gómez de la Sierra, tras el fallecimiento de ésta en Torrelavega en 1882. Es un ejemplo claro de casa de indiano, como certifican Aramburu-Zabala y Soldevilla Oria⁴. El conjunto construido consta, a pesar de lo tardío de su edificación con respecto al resto de casas aquí reseñadas, de casa principal, caballeriza, pozo-lavadero, ... sin embargo, se encuentra enmarcado en un prado cerrado sobre sí de piedra seca al sur, y de un muro alto de cal y canto al norte (ambos más antiguos que los edificios). Como novedad, propia de su época (la casa es ya de la última década del siglo XIX), no presenta ya corral (propio de usos pecuarios) ni huerta de frutales, sino un pequeño jardín.

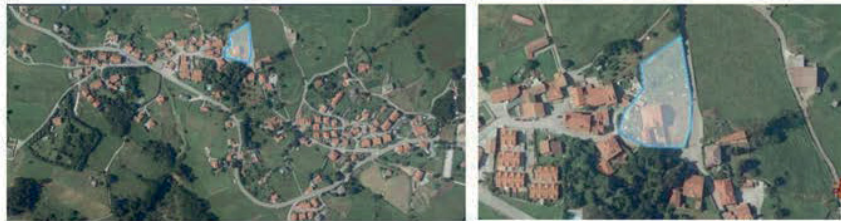
- Casa nº 8 (Cerrazo, nº 37)

Esta casa se construyó a mediados del siglo XIX por Fernando González de Peredo y Sánchez-Sierra sobre dos casas previas: la de su suegro José González de la Sierra y San Juan y sobre la de Diego Pérez de Huerta y Ruiz. El constructor derribó las casas previas y construyó esta, siguiendo una tipología que se había impuesto en el pueblo y estaba compuesto por casa principal, caballeriza, pozolavadero, jardín y tres huertas cerradas de paredes de cal y canto. Como peculiaridad, la casa presenta una portada tradicional, compuesta por puerta peatonal arquivada y puerta de carruaje de arco de medio punto; esta portada fue enfoscada a principios del siglo XX, probablemente por deterioro de la piedra caliza en que estaba labrada.

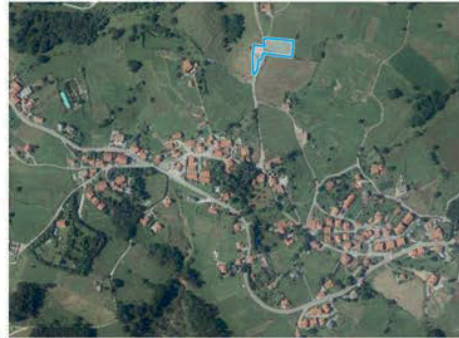
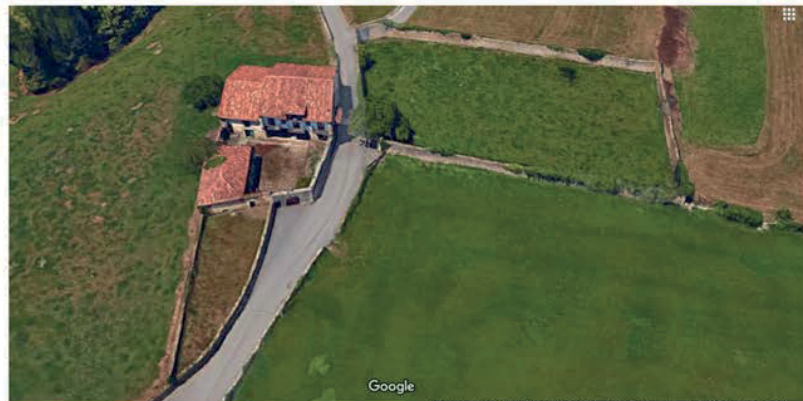
Casa de Vía:

Se trata de una casa de finales del siglo XVIII construida sobre casas anteriores, que cuenta con casa principal, cuadra, caballeriza/horno, huerto de legumbres, solar de prado y huerta de frutales cerrada de muros altos (con la peculiaridad de que la huerta se encuentra separada del resto por el antiguo camino a San Esteban y Santillana).

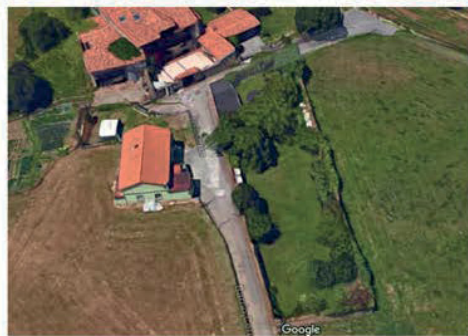
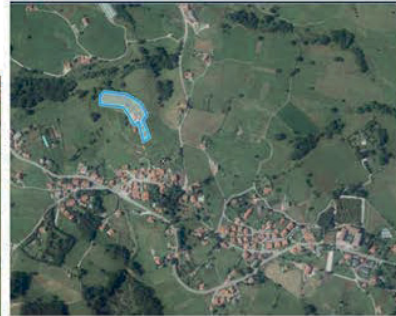
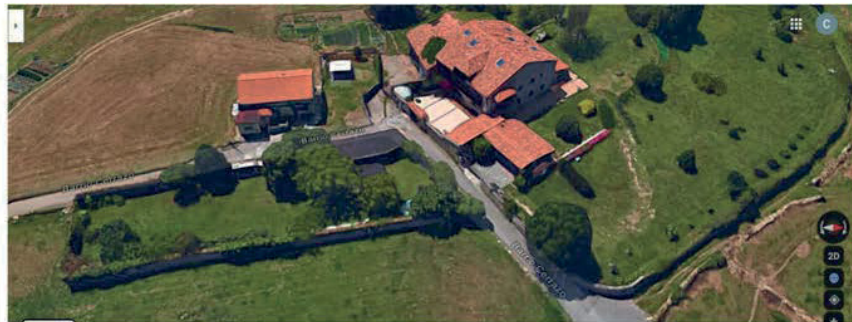
Casa del Valle:

Casa de principios del siglo XVIII construida sobre dos casas previas, que cuenta con casa principal con caballeriza, pozo-lavadero, corral cerrado con portalada y huerta de frutales cerrada de pared alta de cal y canto, separada por el camino.

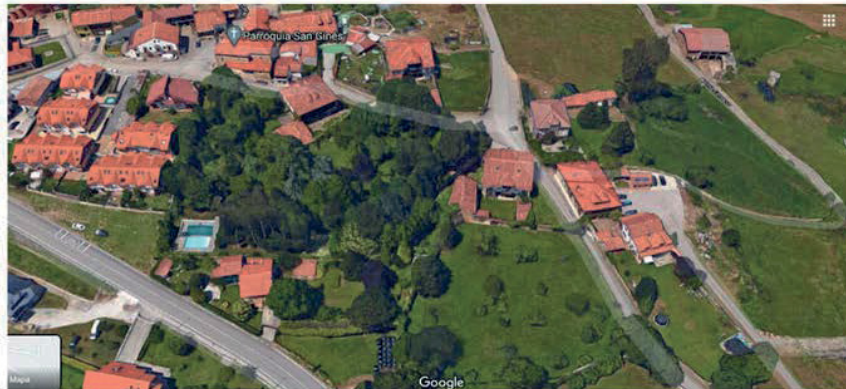
En esta última imagen se aprecia el conjunto que forman las casas mencionadas y que demuestra que se trata de todo un **paisaje cultural** que es preciso proteger como muestra de un elemento cultural de base económica: la casona montañesa con sus solares y huertas de muros altos.
