CVE-2017-7655 *Aprobación definitiva del Plan Especial de Protección y Rehabilitación del Conjunto Histórico Artístico de Liérganes (parte III).*

COMUNIDAD AUTÓNOMA DE CANTABRIA AYUNTAMIENTO DE LIÉRGANES
PLAN ESPECIAL DE PROTECCIÓN DEL PATRIMONIO CULTURAL
CATÁLOGO URBANÍSTICO DE PROTECCIÓN DEL CONJUNTO HISTÓRICO

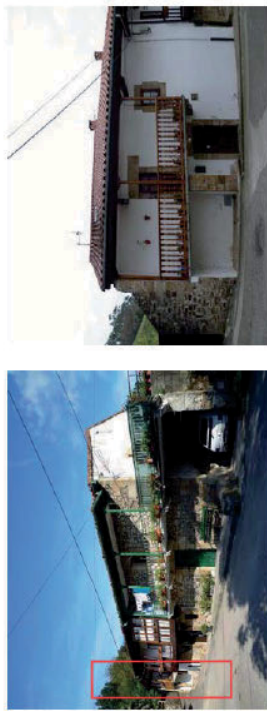
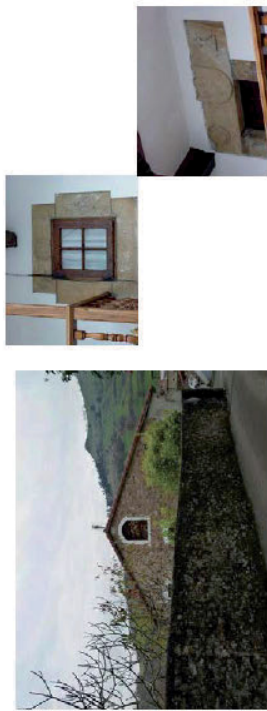
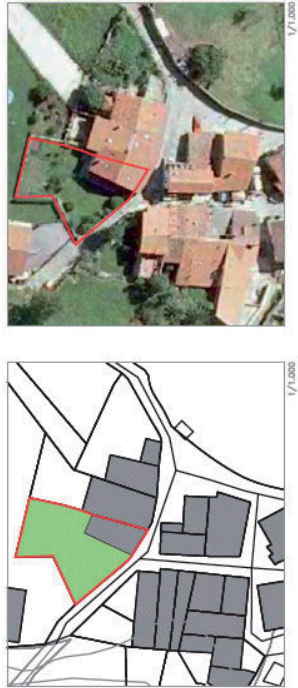
OBSERVACIONES Y SINGULARIDADES
PROPONESE A UNA HERRERA DE CASAS CON BALCONADAS CONSTRUIDAS HACIENDO UNOS DOSCIENTOS AÑOS SOBRE UNAS MAS ANTIGUAS. MUY DESTACABLE EL EFECTO DE REVOCO BLANCO Y LA SALLEMA, QUE DEBERIA MANTENERSE

DESCRIPCIÓN, HISTORIA Y BIBLIOGRAFÍA DEL BIEN
INTERÉS: ALTO
ÉPOCA: SIGLO XVII-XIX
CRITERIOS DE VALORACIÓN: SU UBICACIÓN EN UN ENTORNO DE INTERÉS, EJEMPLO REPRESENTATIVO DE UNA TIPOLOGÍA DE INTERÉS RURAL DE LA ÉPOCA, SU VALOR ACADÉMICO, SU VALOR PARA INTERÉS Y UNA EJEMPLAR MUESTRA DE ARQUITECTURA RURAL DE LA ÉPOCA NOBLE CON LA INSCRIPCIÓN RRS, MARIA, JOSEFA Y ESCUDO SIN LABRAR.
DESCRIPCIÓN, NOTAS Y REPRESENTACIONES HISTÓRICAS:
BIBLIOGRAFÍA Y DOCUMENTACIÓN: "TERRAZOS" FERRER DE SOTO Y LÓPEZ - MARZO 1936. "NUESTRO PAÍS" - JUNIO 1936. "BOLETÍN OFICIAL DE LA JUNTA DE GOBIERNO DE CANTABRIA" - 14 MARZO 1936. "BOLETÍN OFICIAL DE LA JUNTA DE GOBIERNO DE CANTABRIA" - 14 MARZO 1936. "BOLETÍN OFICIAL DE LA JUNTA DE GOBIERNO DE CANTABRIA" - 14 MARZO 1936. "BOLETÍN OFICIAL DE LA JUNTA DE GOBIERNO DE CANTABRIA" - 14 MARZO 1936.

CALIDAD CONSTRUCTIVA: CARPINTERIA, SALLEMA, REVOCO Y PAVURA, MADEIRA
ESTADO DEL BIEN, SUPERFICIES E INTERVENCIONES POSIBLES: APROBADO, PUBLICADO, DEFINITIVAMENTE, en el Boletín Oficial de Cantabria de 18/07/2017
ESTADO GLOBAL: BUENO
APROVECHAMIENTO/USO: RESIDENCIAL
SUPERFICIE DE PARCELA: 488 m2
SUPERFICIE OCUPADA: 103 m2
SUPERFICIE CONSTRUIDA: 243 m2
EXTENSIBILIDAD RESERVADA: 0.5 m2/m2
INTERVENCIONES DE GENERAL APLICACIÓN: SEZÓN GRADO DE PROTECCIÓN Y OBSERVACIONES

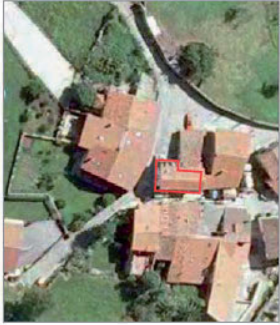
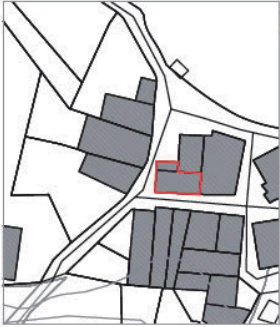
EDIFICACIÓN MUY REFORMADA CON VARIOS ELEMENTOS MUY DISCORDANTES CON LA ARQUITECTURA DEL BARRIO, QUE SON TERRAZAS EN PLANTA BAJA Y PRIMERA Y HUECOS DE FACIADA PRINCIPAL. ESTE ES POSIBLE SU UBICACIÓN CON APLICACIÓN DE CONDICIONES DE NUEVA PLANTA, O SU REFORMA SUPRIMIENDO ELEMENTOS DISCORDANTES CON LA ARQUITECTURA DEL BARRIO ANTES MENCIONADA.

FACIADA: CARPINTERÍA: CUBIERTAS:
 LADRILLO Y REVOCO: MADEIRA: APROBADO TEJA PULBICADO
 DESPRECIATIVAMENTE en el Barrio Oficial de Cantabria de Liérganes

ESTADO GLOBAL: BUENO
 APROXIMACIÓN/USO: RESIDENCIAL
 SUPERFICIE DE PARCELA: 65 m²
 SUPERFICIE OCUPADA: 65 m²
 SUPERFICIE CONSTRUIDA: 149 m²
 EFECTIVIDAD RESIDUANTE: 2,29 m²/m²
