Aprobación definitiva del Plan Especial de Protección y Rehabilitación del Conjunto Histórico Artístico de Liérganes (parte I).

PLAN ESPECIAL DE PROTECCIÓN Y REHABILITACIÓN DEL CONJUNTO HISTÓRICO-ARTÍSTICO DE LIÉRGANES Y SU ENTORNO MUNICIPAL

Documento:	<b>DN - C</b>	Fase administrativa:	<b>APROBACIÓN DEFINITIVA</b>	Nº
	<b>CATÁLOGO - TEXTO REFUNDIDO</b>			Escala
Autores:	CARLOS DE RIAÑO LOZANO - CARLOS FERRÁN ALFARO FERNANDO NAVAZO RIVERO LUS HERRERO FERNÁNDEZ CARLOS FERRÁN ARANAZ	Colaboradores:	FRANCISCO NAVAZO SUÁREZ	Fecha 2.017

COMUNIDAD AUTÓNOMA DE CANTABRIA AYUNTAMIENTO DE LIÉRGANES  
PLAN ESPECIAL DE PROTECCIÓN DEL PATRIMONIO CULTURAL  
CATÁLOGO URBANÍSTICO DE PROTECCIÓN DEL CONJUNTO HISTÓRICO  
TEXTO REFUNDIDO SEGÚN ACUERDO DE LA C.R.O.T.U. DE 28/03/2.017

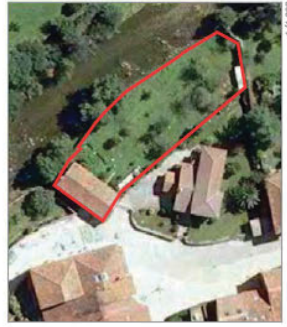
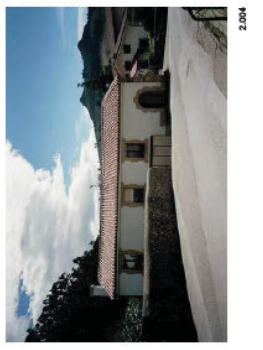
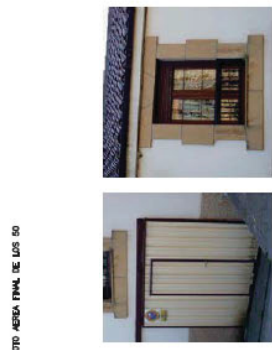
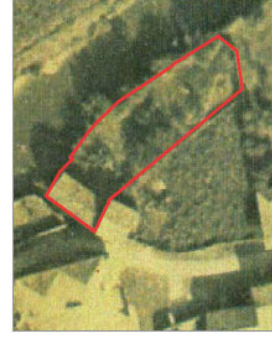
**FICHA N° 9**  
 FECHA DE REDACCIÓN: 28/01/2014  
 FECHA DE ACTUALIZACIÓN: \*\*\*\*\*

**OBSERVACIONES Y SINGULARIDADES**  
 EN ORDEN, CASA ACCESORIA, SIGLO XX, UNHA OTRA DESMEDIADA Y QUE PERTENECE A LA CASA PRINCIPAL, COORDINANTE  
 Y DEPENDIENTE DE LA MISMA. SE DEBE DE TENER EN CUENTA EL ESTADO DE CONSERVACIÓN DEL ACCESO.  
 EN FUTURAS INTERVENCIÓNES SE DEBERÁN PALISOS RECIBIDOS DE PIEDRA EN PUERTA DE ACCESO Y VENTANAS.  
 PERSONAS ENRIQUILABLES Y PUERTA METALICA, CORREDERA, PROPORCIONADO SOLUCIONES Y MATERIALES MAS ACORDES CON EL  
 CONJUNTO HISTORICO, SEGUN NORMATIVA.

**DESCRIPCIÓN, HISTORIA Y BIBLIOGRAFÍA DEL EDIFICIO**  
 TIPOLOGIA: MURDO  
 SIGLO: XIX  
 CRITERIOS DE VALORACIÓN:  
 POR LA MEMORIA DEL LUGAR.

**ESTADO DEL EDIFICIO, SUPERFICIES E INTERVENCIÓNES POSIBLES**  
 ESTADO GLOBAL: BUENO  
 APROXIMACIÓN/USO: RESIDENCIAL  
 SUPERFICIE DE PARCELA: 1.013 m<sup>2</sup>  
 SUPERFICIE OCUPADA: 130 m<sup>2</sup>  
 SUPERFICIE CONSTRUIDA: 211 m<sup>2</sup>  
 EFICIENCIA RESIDUANTE: 0,21 m<sup>2</sup>/m<sup>2</sup>

**INTERVENCIÓNES DE GENERAL APLICACIÓN: S/ GRADO DE PROTECCIÓN SIN AUMENTO DEL VOLUMEN ACTUAL Y OBSERVACIONES**  
 CUBIERTAS: \*\*\*\*\*  
 APROBADO TELA PUBLICADO  
 DEFINIENDO EL VOLUMEN DE LA OBRA  
 05 JUL 2007  
 DATOS: 05/07/2007  
 2017 05/07/2007  
 2017 05/07/2007

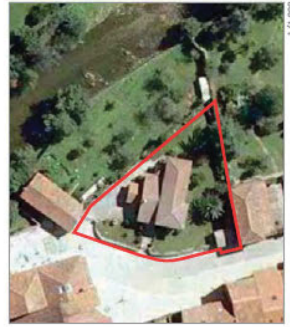
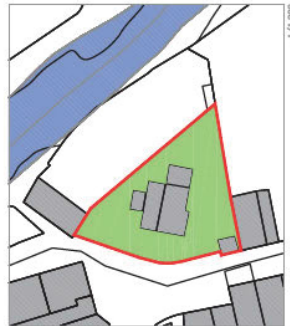
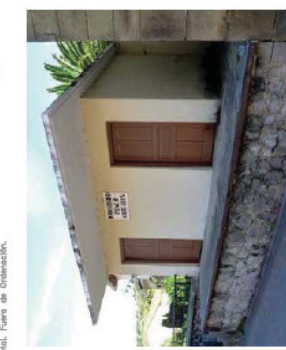
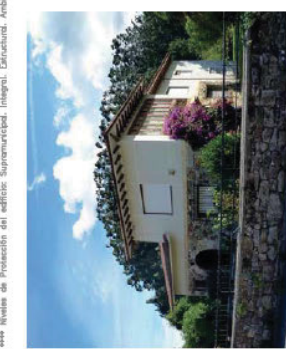
FIGURA Nº 11  
 DENOMINACIÓN DEL EDIFICIO: CHALET  
 SUBCONJUNTO: MERCADERO M1  
 TRIBUNARIO: PRIMERA ONDA

EMPLAZAMIENTO DEL EDIFICIO: CASITA PARA RECORDERA DE LA LECHE TOTALMENTE ADJENA AL ENTORNO HISTÓRICO, QUE QUEDA FUERA DE ORDENACIÓN. FUE CONSTRUIDA DESPUÉS DEL "CHALET" QUE BUENO LA INTEGRACIÓN DEL MUEBLE EN UN ESTILO MEMORIAL, PERO QUE INCORPORA MUEBLES CANTABRIOS POCO TÍPICOS Y CON PERSONALES ESCULTURALES.

CLASIFICACIÓN CONSTRUCTIVA	CORRESPONDENCIA
FACHADA	MADERA
MAESTRÍA Y FINURA	
ESTADO DEL EDIFICIO, SUPERFICIES E INTERENCIONES POSIBLES	
ESTADO GLOBAL	BIENO
APROXIMACIÓN/USO	RESIDENCIAL
SUPERFICIE DE PARCELA	1.043 m <sup>2</sup>
SUPERFICIE OCUPADA	240 m <sup>2</sup>
SUPERFICIE CONSTRUIDA	250 m <sup>2</sup>
EFICIENCIA RESIDUANTE	0.24 m <sup>2</sup> /m <sup>2</sup>
INTERENCIONES DE GENERAL APLICACIÓN	SECCIÓN GRADO DE PROTECCIÓN EN CASO DE EMERGENCIA DE LO EXISTENTE. CONSTRUCCIÓN UN NUEVO VOLUMEN DONDE HISTÓRICAMENTE ESTUVO. ACREDITADO POR LA FOTOGRAFÍA AEREA DE 1950. OCUPACIÓN EN PLANTA: 8x10= 80m <sup>2</sup> . ALTURA DE CORNISA: 6 m. CUBIERTA DOS AGUAS A ESTE Y OESTE.

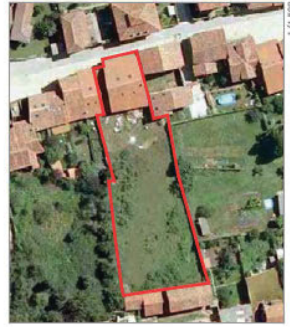
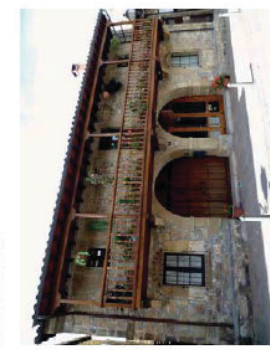
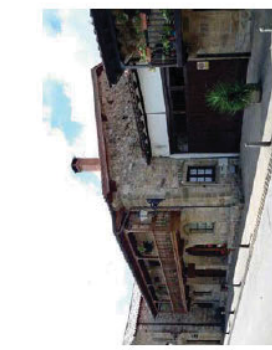
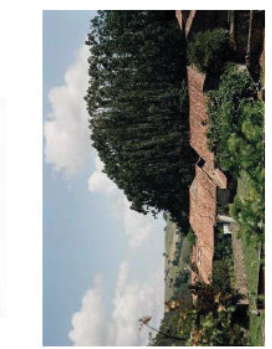
FICHA Nº 15

CASA DEL SELO XVI CON DOS ARCOS DE MEDIO PUNTO EN PLANTA BAJA. CUERPO ADOSADO A LA DERECHA UTILIZADO COMO COCHERA Y CUADRA. ANTIGUO ACCESO A LA HUERTA POSTERIOR. LA SOLANA DE CONSTRUCCIÓN MAS RECIENTE. OCULTA PARCIALMENTE LO QUE ES UNA REJOSA FACHADA DEL SELO XVI. SE VEPIEJA EN ESCRITURA CORRUPTA PROPIA EN LINEA DE 4,80 m. EN LA FACHADA ESTE DE LA EDIFICACION AUXILIAR. LA PLANTA DE LA CASA EN RINKA CAROLINA SEGUN MANIFESTACION DE LA PROPIEDAD, LA CASA PRINCIPAL TAMBIEN DESPONE DE CORRALONA.

FACHADA	CARPINTERIA	CUBIERTAS.
MAESTRERIA Y SILLERIA	HACERIA FINUDA	APROXIMADO TEJA
ESTADO DEL EDIFICIO, SUPERFICIES E INTERVENCIONES POSIBLES	BIENO	DEFINITIVO
APROXIMAMIENTO/USO.	RESIDENCIAL	05 JUL 2007
SUPERFICIE DE PARCELA	2.757 m <sup>2</sup>	del C. Consejo Regenera de Or-
SUPERFICIE OCUPADA	393 m <sup>2</sup>	datos: Ordenación y Urbanis
SUPERFICIE CONSTRUIDA	593 m <sup>2</sup>	
EFICIENCIA RESULTANTE	0.22 m <sup>2</sup> /m <sup>2</sup>	
INTERVENCIONES DE GENERAL APLICACION.	SECCION GRADO DE PROTECCION

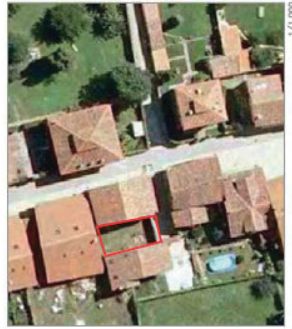
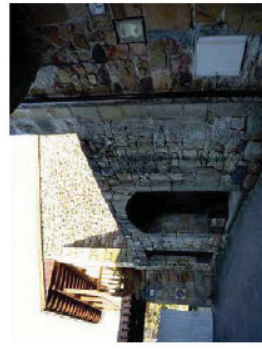
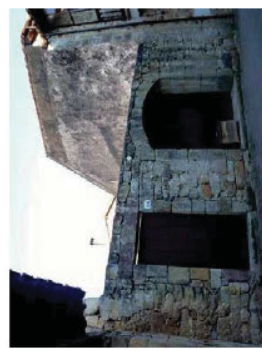
SE TRATA DE UNA EDIFICACIÓN CON PLANA PARCIAL QUE DEBE RESTAURARSE CON UNA RESTAURACIÓN RESPETUOSA POR TRÁMITE DE UN BUEN EJEMPLO DE ARQUITECTURA POPULAR SIN ALTERACIONES. DEBE COMUNICARSE AL PROPIETARIO LA OBLIGACIÓN DE MANTENER EN BUEN ESTADO LA EDIFICACIÓN.

<b>CALIDAD CONSTRUCTIVA</b>	CARPINTERÍA	CUBIERTAS.
<b>FACADA</b>	MAQUETERÍA Y SILESA	APROBADO TEJA PUBLICADO
<b>ESTADO DEL EDIFICIO, SUPERFICIES E INTERVENCIONES POSIBLES</b>	DEFICIENTE	DEPOSITIVAMENTE en el Boletín Oficial de Cantabria de 1994
<b>APROVECHAMIENTO/USO</b>	RESIDENCIAL	05 JUL 2007
<b>SUPERFICIE DE PARCELA</b>	128 m2	por el Comisario Regador de Obra-
<b>SUPERFICIE OCUPADA</b>	m2	DATO: Obra de Interés y Urbaniza
<b>SUPERFICIE CONSTRUIDA</b>	m2	
<b>EXTENSIDAD RESERVANTE</b>	m2/m2	
<b>INTERVENCIONES DE GENERAL APLICACIÓN</b>	RESTAURACIÓN, NUEVA REJILLA 7 m. PUNTE 10 m. FONDO. ALTA DE CORONA A LA DEL COLUANTE AL OESTE

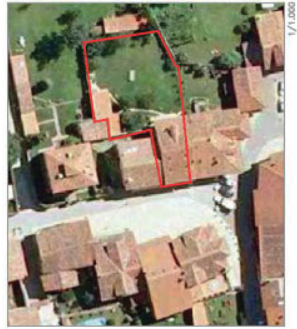
ERIGIDA EN UNA PARTE MERIDIANA DEL SIGLO XV/VI/VA. SIMILITUDS ESTILÍSTICAS CON LAS CASAS DE SOTRERO. EN ORDEN CON MAJESTAD REVOCA. DESTACANDO LAS GUARNICIONES DE SILLERA DE LOS MUROS. RECENTEMENTE LA CARPINTERIA DE MADERA PRINCIPAL HA SIDO SUSTITUIDA POR OTRA DE PVC IMITACIÓN MADERA BAZUCUADA EN UNO NOROCCIDENTAL. EN EL UNO NOROCCIDENTAL HAY MUROS CERRADOS Y VISIBLES DESDE EL N.º 23. LA PARCELA SE ENCUENTRA SOBRE LOS ANTIGUOS TERRENOS DE LA FABRICA DE CAÑONES.

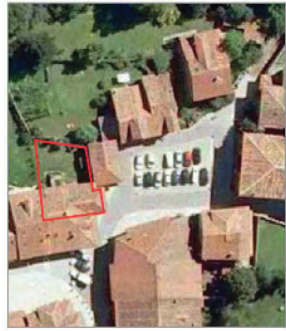
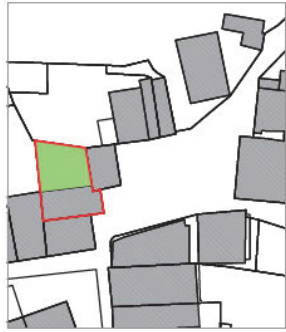
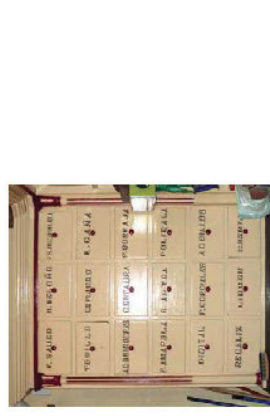
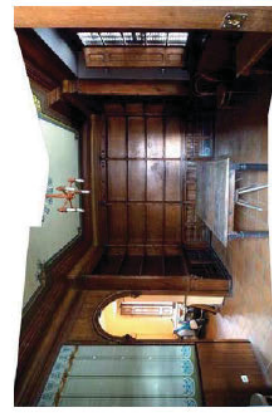
OBSERVACIONES Y SINGULARIDADES  
 MUESTRA LA PLAZA UN RECORRIDO REALIZADO DE PIEDRA MUY REPERTIDO EN EL BARRIO, ANTIGUO COLEJO DE NIÑAS, VIENDEAS EN LA CARRETERA...  
 SOBRE UN EDIFICIO ANTERIOR A ACOMENTO UNA REFORMA HACIA 1880. EN SU PLANTA BAJA SE SITUÓ EN EL S. XIX LA BOTICA DE LA QUE AÓN PERMANECE MOBILIARIO Y DECORACIÓN ORIGINAL, QUE DEBERÍA MANTENERSE SIENDO ELEMENTO MIRADOR DE FACTURA SIMILAR A OTROS DEL BARRIO EN Fachada Poniente.

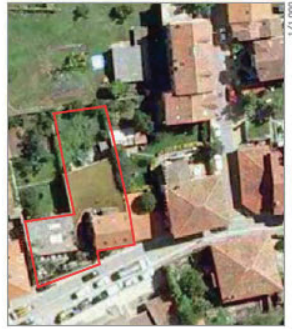
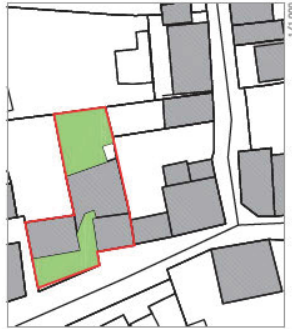
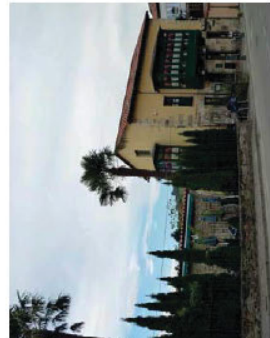
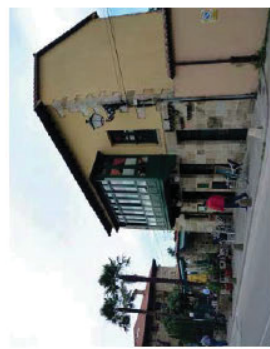
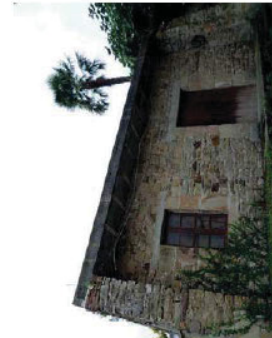
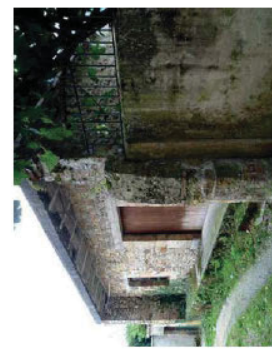
SE TRATA DE UN CONJUNTO FORMADO POR UN EDIFICIO DEL SIGLO XIX CON UNA BUENA CANTERA RESERVADA EN EL FRENTO, Y DOS LOCALS DE UNA PLANTA, UNO LIBERAMENTE RECONSTRUIDO Y OTRO EN LA PARTE POSTERIOR. A ESTOS DOS SE LES ASIGNARÁ CONDICIONES DE NUEVA PLANTA CON EMPUJAMIENTO Y TRANSICIÓN DE PLANT ESPECIAL.

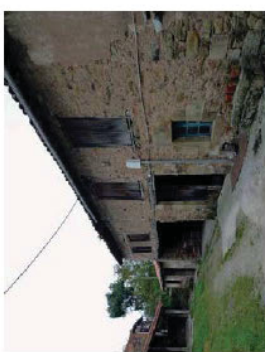
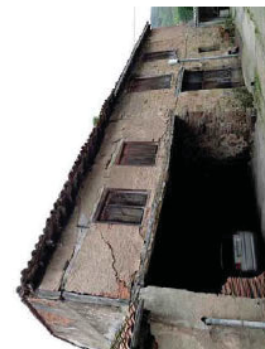
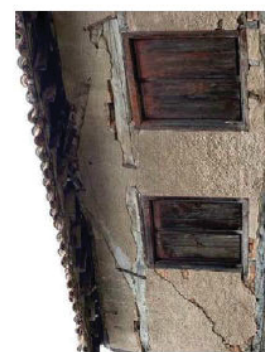
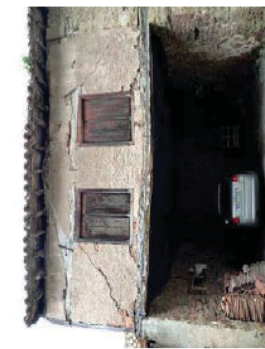
TIPOLOGÍA DEL EDIFICIO  
 ORIGINAL/HISTÓRICO  
 Nº PLANTAS: 1, 1 y 2  
 RELACION CON LA CALLE: SINGULAR (1)  
 RELACION CON LA CALLE: SINGULAR (1)  
 (1) VER OBSERVACIONES

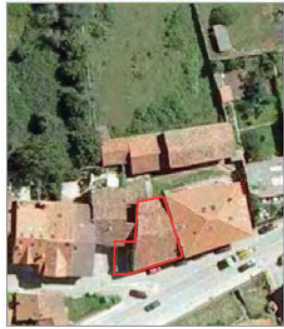
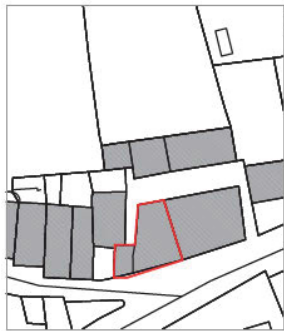
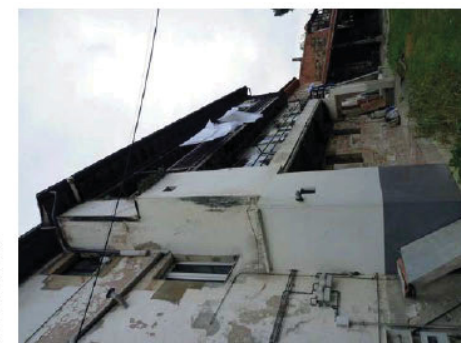
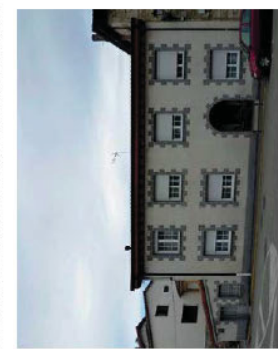
USO/APROVECHAMIENTO ACTUAL: PLANTAS EMPICACION  
 ESTADO DEL EDIFICIO, SUPERFICIES E INTERVENCIONES POSIBLES:  
 ESTADO GLOBAL: BUENO  
 APROVECHAMIENTO/USO: RESIDENCIAL  
 SUPERFICIE DE PAREDA: 178 m2  
 SUPERFICIE CUBIERTA: 172 m2  
 SUPERFICIE CONSTRUIDA: 312 m2  
 EXTENSIDAD RESIDUANTE: 1,78 m2/m2

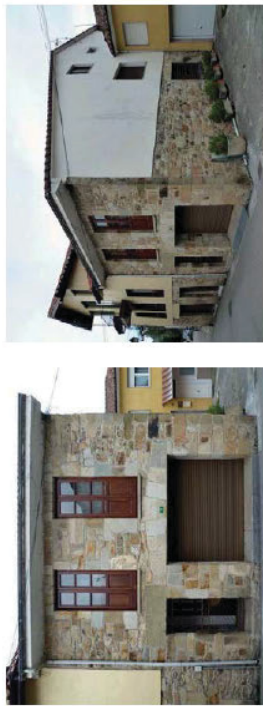
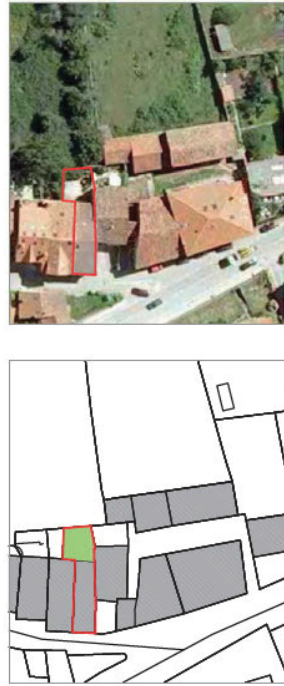
FICHAS DE BIENES INMUEBLES  
 FICHA N.º 44  
 DENOMINACIÓN DEL EDIFICIO: CASA POPULAR  
 FECHA DE REDACCIÓN: 28/01/2014  
 FECHA DE ACTUALIZACIÓN:

OBSERVACIONES Y SINGULARIDADES  
 DESCRIPCIÓN, HISTORIA Y BIBLIOGRAFÍA DEL EDIFICIO  
 MEDIO: AUTOR / PROMOTOR  
 SIELO XIX  
 CRITERIOS DE VALORACIÓN:  
 SU UBICACIÓN EN UN ENTORNO DE INTERÉS  
 DESCRIPCIÓN, NOTICIAS Y REFERENCIAS HISTÓRICAS.  
 BIBLIOGRAFÍA Y DOCUMENTACIÓN GRÁFICA.  
 "TERRAZAS" - FRENTE DE CASA Y LINDERO - MARZO 1895.  
 "VISTAS DE FACHADA DEL AYUNTAMIENTO DE LIÉRGANES" - CALLES DE BAÑO - MARZO 1897.  
 "CERCAJO MONUMENTAL DEL ANEJO DE LIÉRGANES" - LA ANAQUERA JAMBA Y OTROS - SEPTIEMBRE 2001.

FACHADA	CARPINTERÍA	CUBIERTAS
SALERA Y MAMPUESTERA Y REVOCO	MADEIRA	APROBADO TELA
ESTADO DEL EDIFICIO, SUPERFICIES E INTERVENCIONES POSIBLES		DESIGNATIVAMENTE
ESTADO GLOBAL	MUY BUENO	EN PLANTA BAJA 107
APROVECHAMIENTO/USO	RESIDENCIAL Y COMERCIAL	para el Consejo Regulator de Obra-
SUPERFICIE DE PAREDA	172 m2	datos: CARINERREBOLLO y LIBRASSA
SUPERFICIE OCUPADA	114 m2	
SUPERFICIE CONSTRUIDA	272 m2	
EFICIENCIA ENERGÉTICA RESULTANTE	1,58 m2/m2	
INTERVENCIONES DE GENERAL APLICACIÓN	SECCIÓN GRADO DE PROTECCIÓN Y OBSERVACIONES

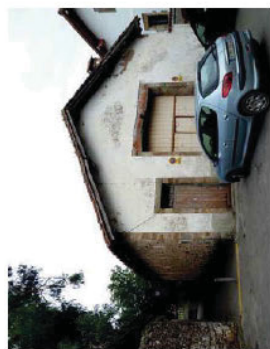
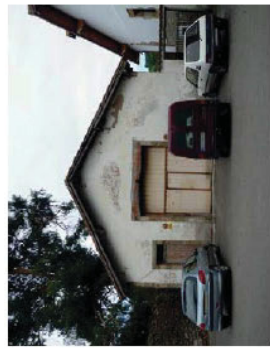
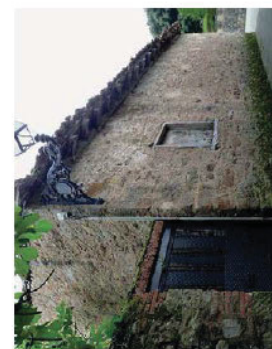
INDUSTRIAL	BAJOCUBIERTA/BARRACOLA
Nº PLANTAS	RESTO PLANTAS
RELACION CON LA CALLE	PRIMERA
RELACION CON LA PARCELA	SOMBRADO O SEMISOMBRADO
	INDUSTRIAL
