AYUNTAMIENTO DE CASTRO - URDIALES	CONSOLIDACIÓN Y PUESTA EN VALOR DEL PUENTE HISTÓRICO DE 1881, DE LA C/ 11 DE MAYO DE CASTRO URDIALES. ESTABILIZACIÓN Y REURBANIZACIÓN DE LA PLAZUELA DE ACCESO A SANTA MARIA DESDE LAS CALLES 11 DE MAYO Y ARTURO DÚO VITAL		FORMATO A3 ESCALA 1-200	FORMATO A1 ESCALA 1-100
	ACTUACIÓN - OBRA CIVIL Y ACABADOS		ARQUEOLOGÍA Y GEST. CULTURAL: GAEM	
	PLANO 1.1		ARQUITECTO: ANTONIO NAVARRO CERVERA

1. INFORMACIÓN PREVIA

2. DESCRIPCIÓN DE LA ACTUACIÓN

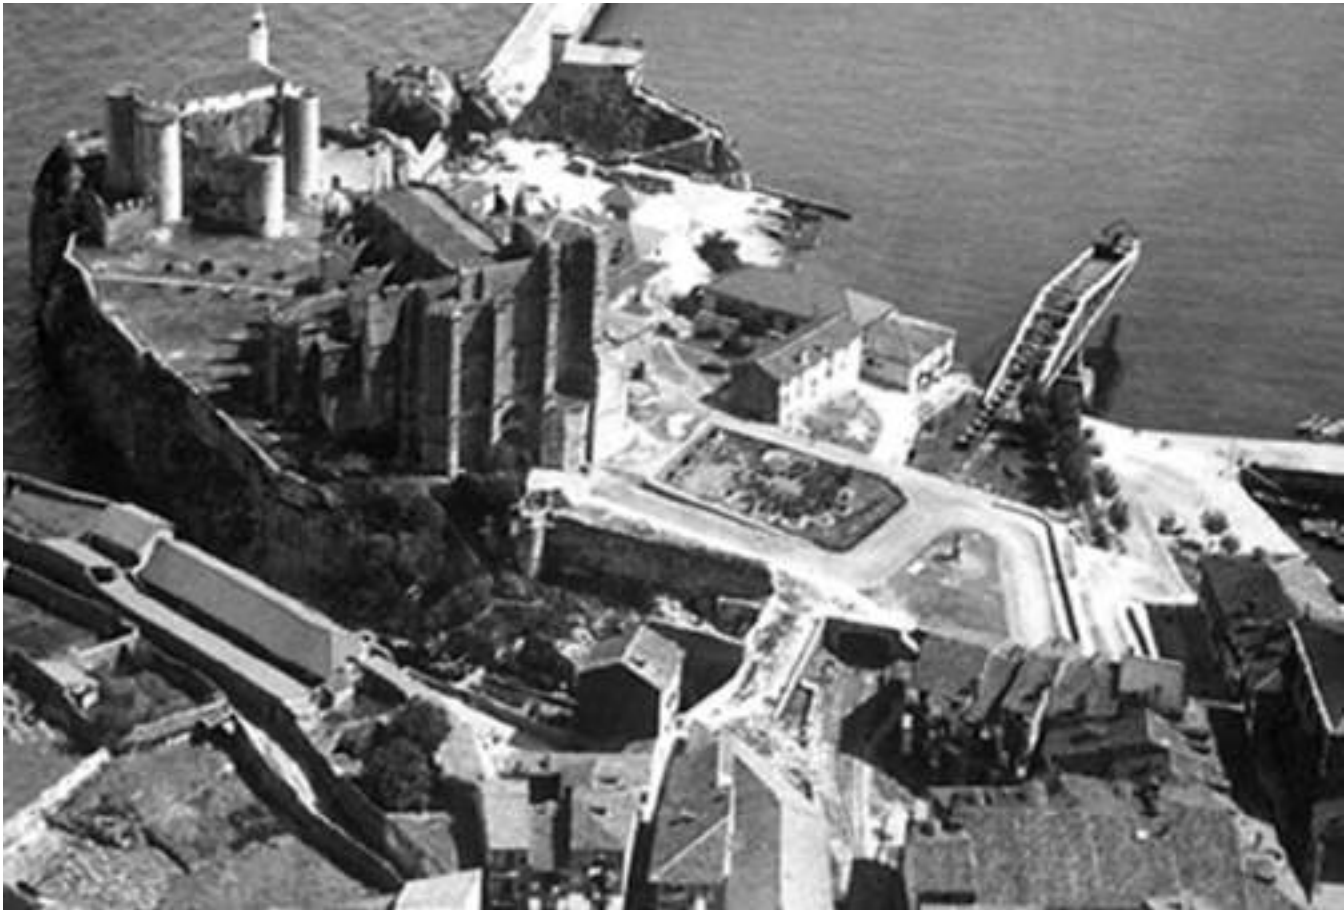
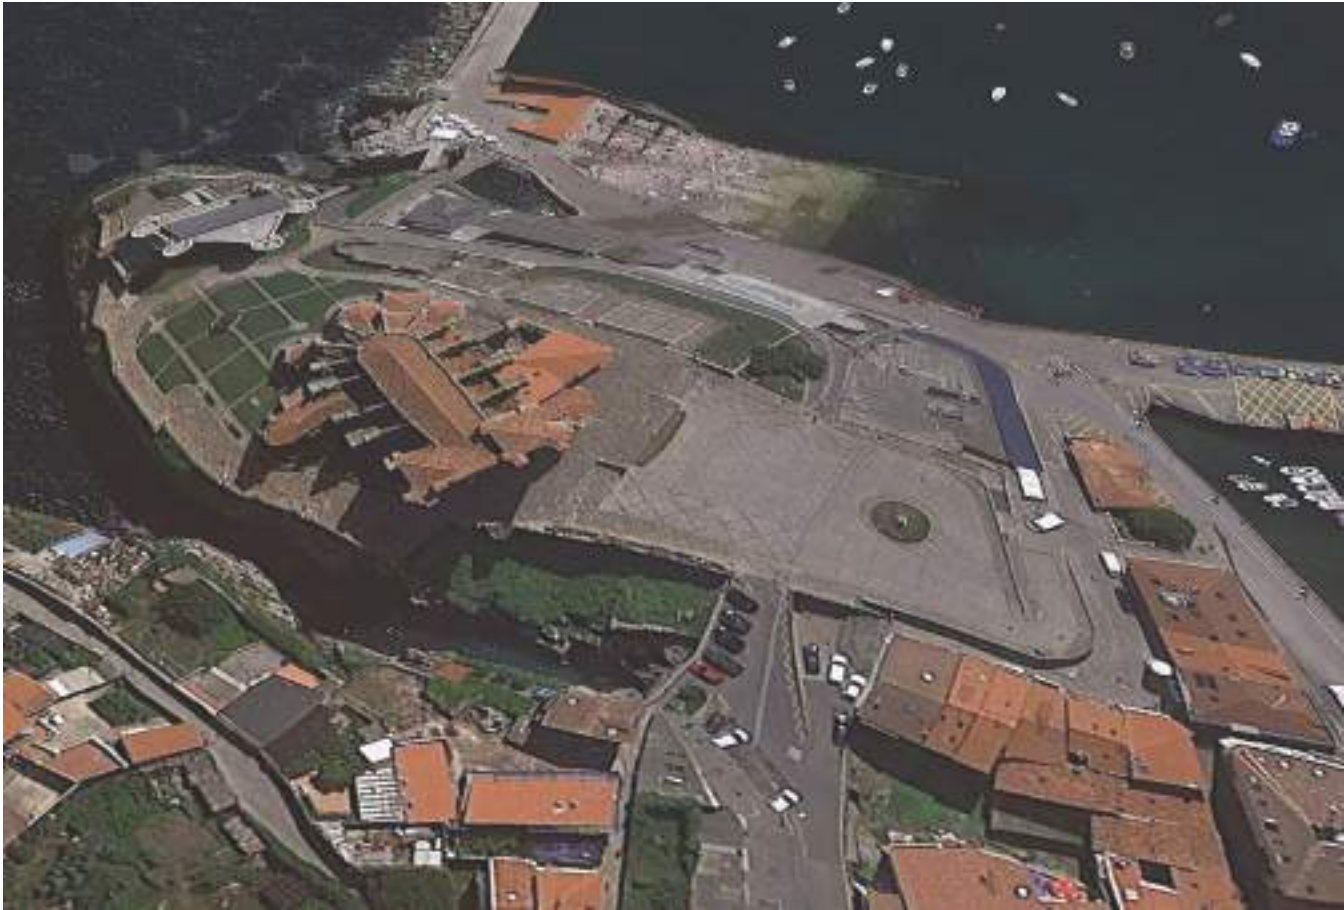
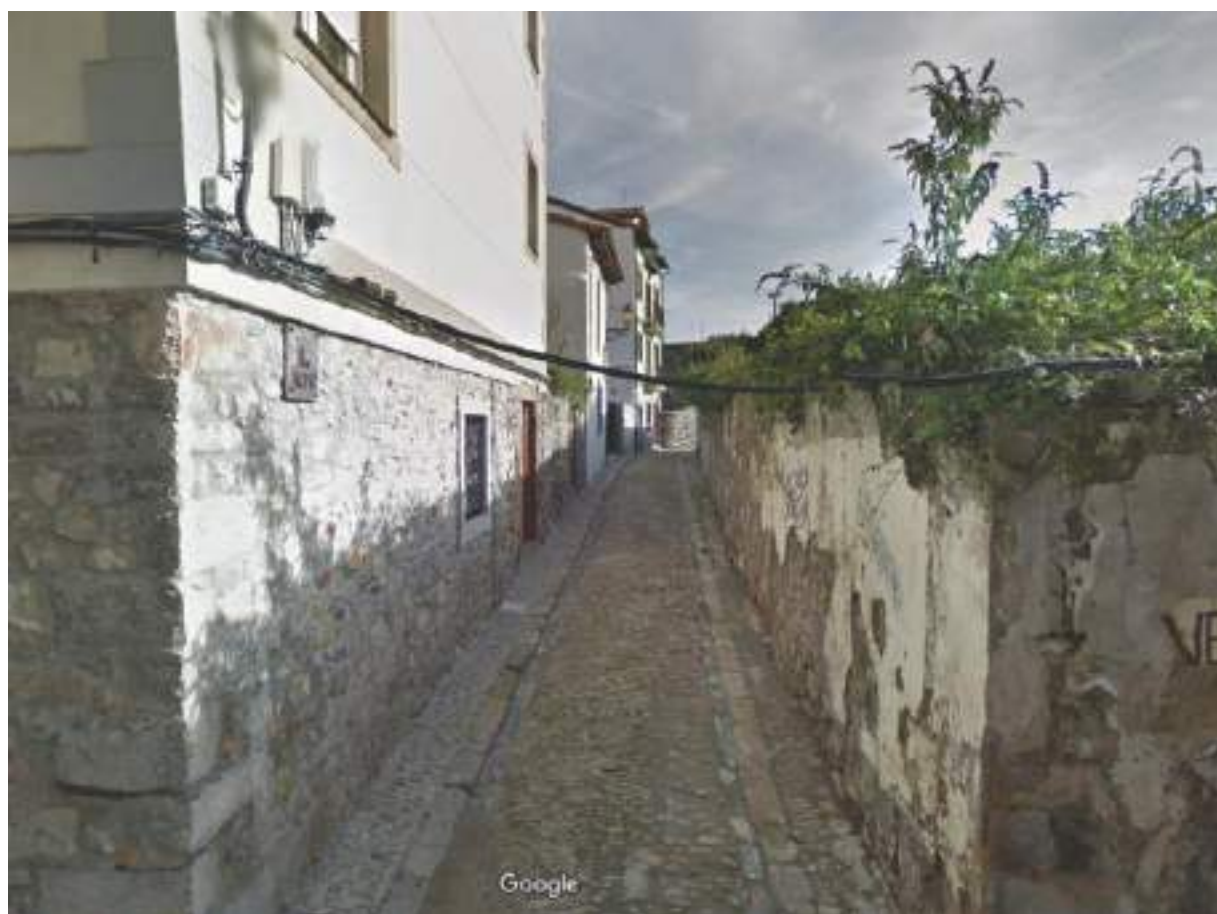
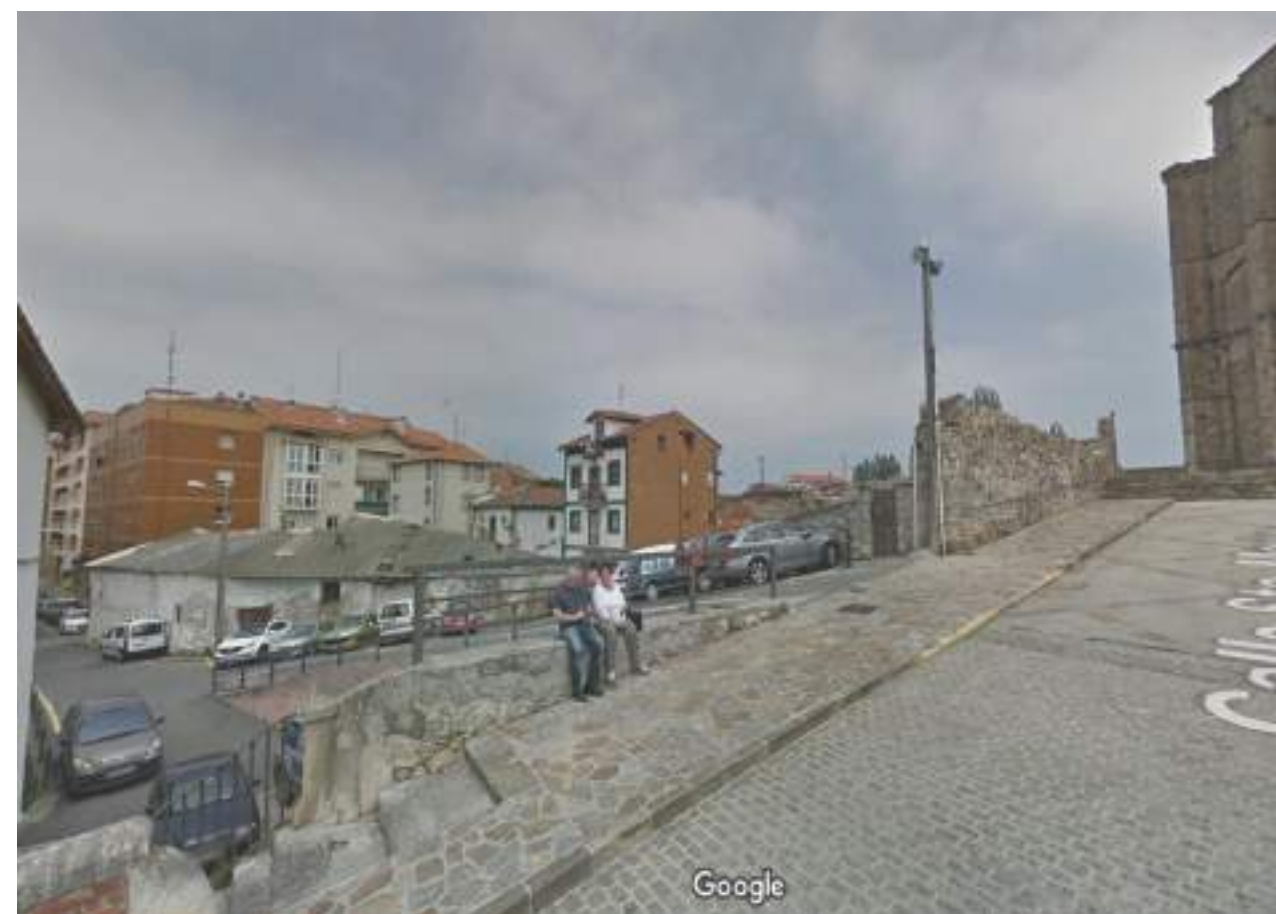
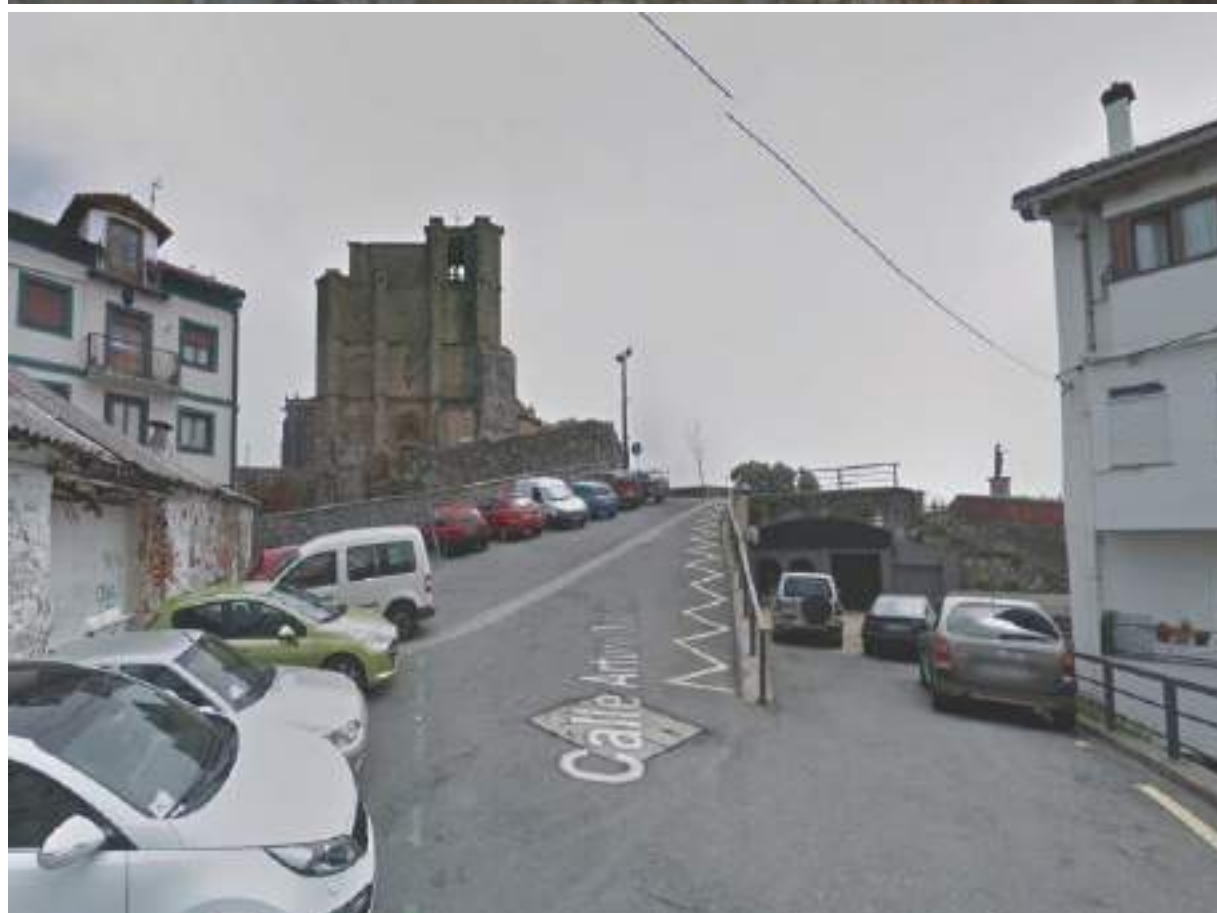
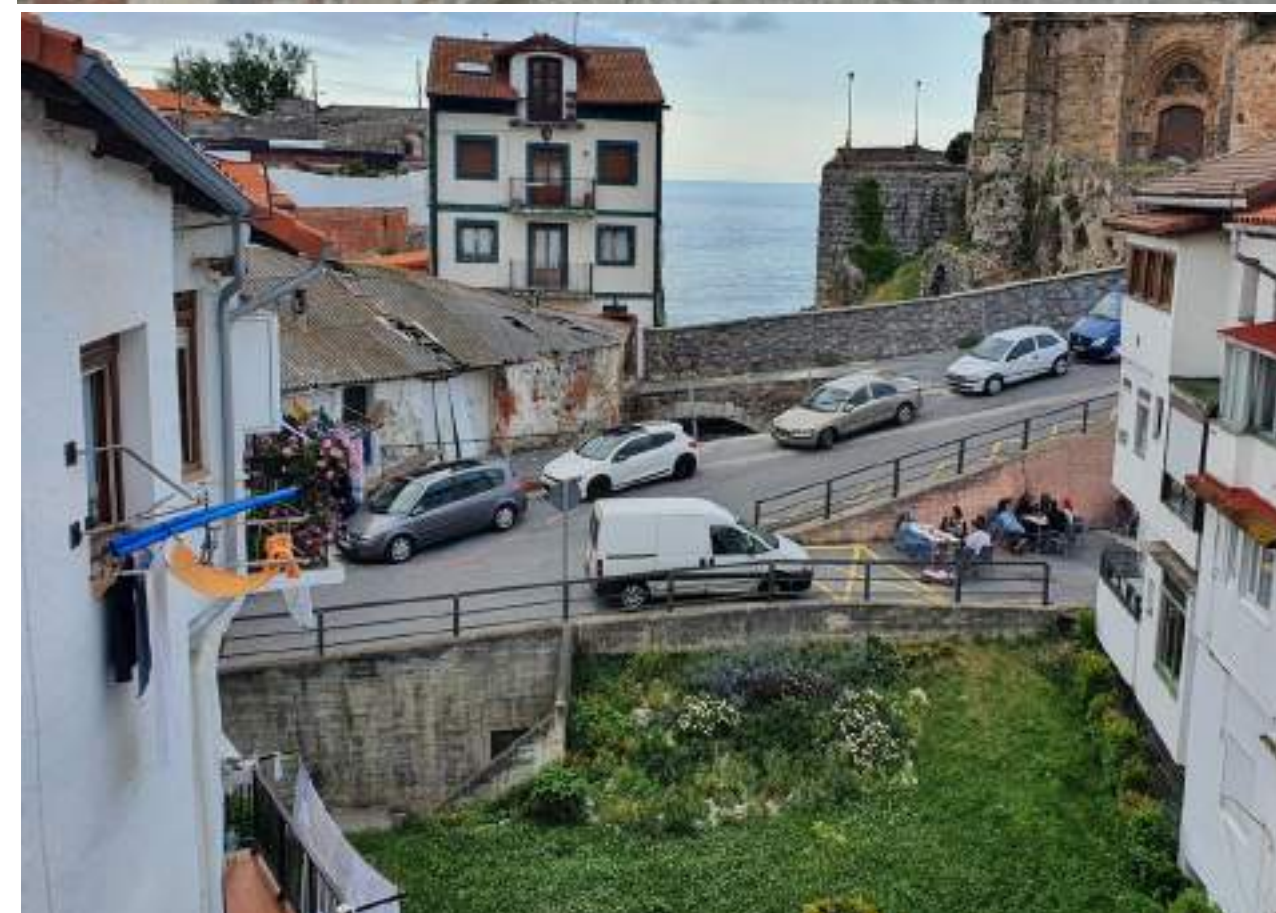
En este lugar se ha abierto un gran socavón de límites irregulares y medidas aproximadas de 9 x 6 m en cuyo lateral norte (perpendicular al muro que separa este ámbito del entrante de mar) se aprecia el arco de un puente fechado -mediante inscripción grabada en su piedra angular-, en el año 1881.

El arco es parte de un pequeño puente que conectaba la actual calle empedrada del 11 de mayo con el matadero situado al borde del acantilado la península de Santa María/Castillo-Faro, y debió quedar en desuso al poco tiempo de su construcción, por la construcción en 1985 de la línea ferrocarril minero que atravesaba la población hasta el cargadero de Castro-Alén.

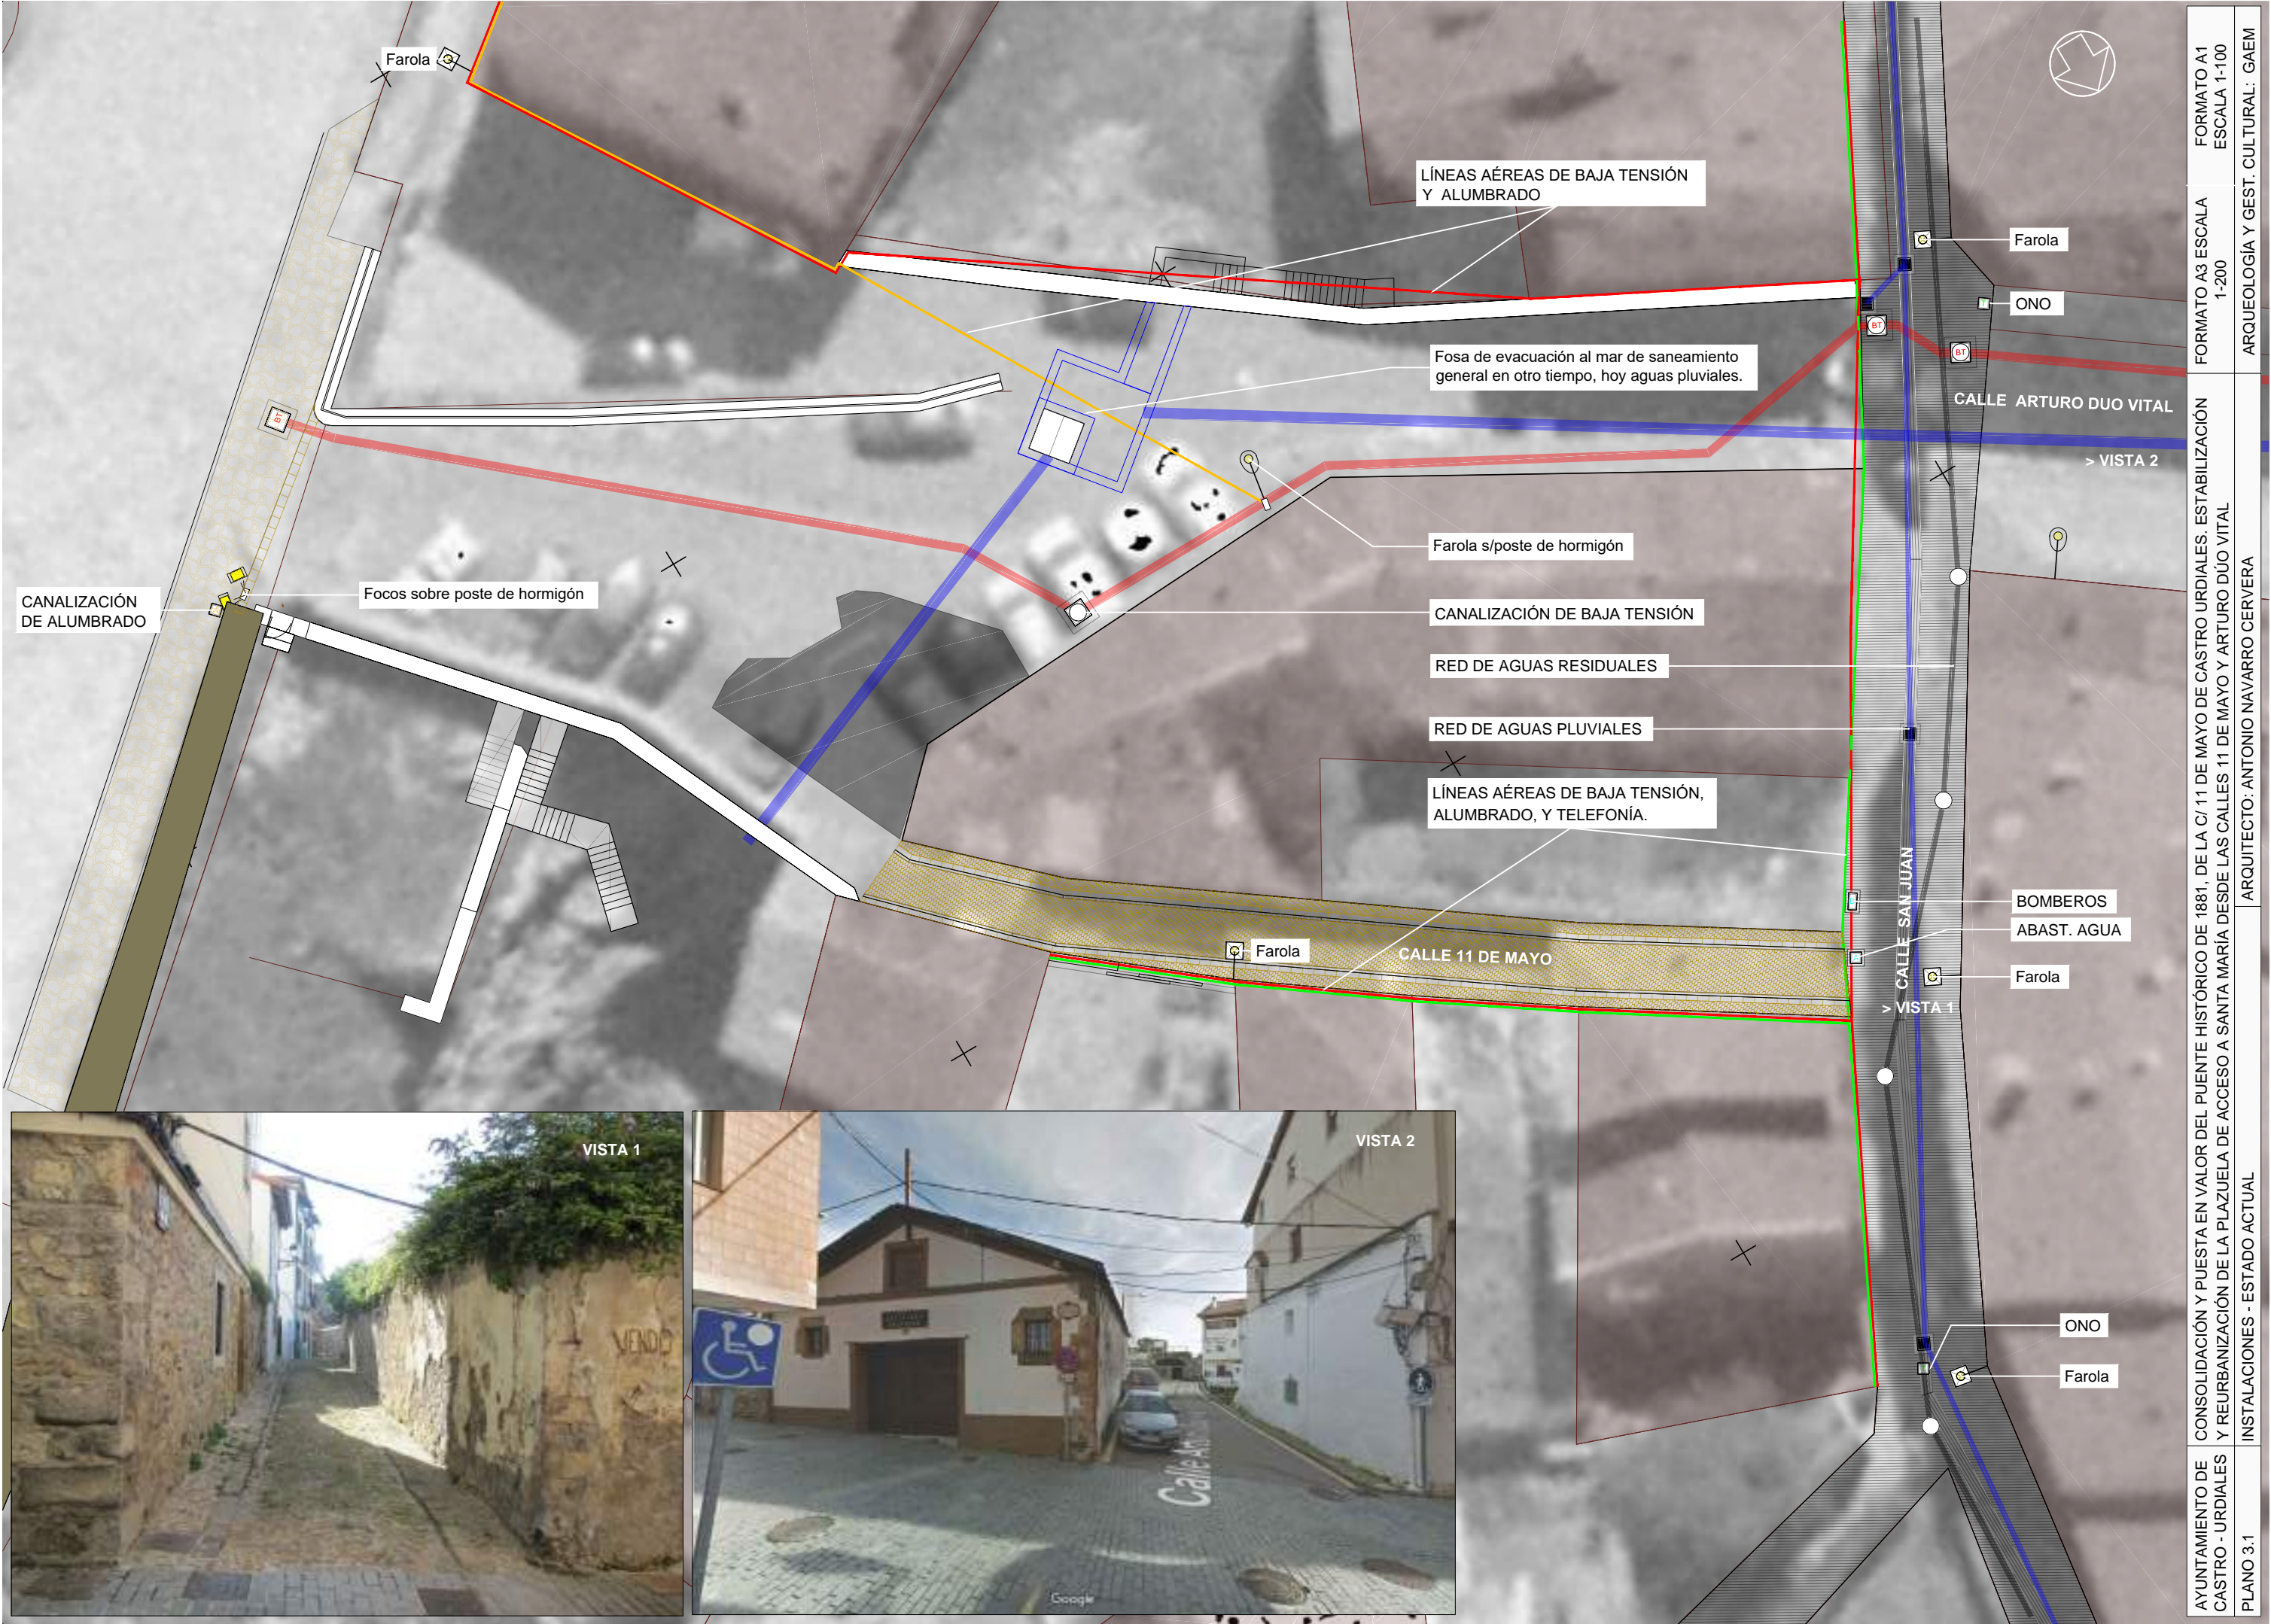
CANALIZACIÓN DE ALUMBRADO

Focos sobre poste de hormigón

LÍNEAS AÉREAS DE BAJA TENSIÓN Y ALUMBRADO

Fosa de evacuación al mar de saneamiento general en otro tiempo, hoy aguas pluviales.

Farola s/poste de hormigón

CANALIZACIÓN DE BAJA TENSIÓN

RED DE AGUAS RESIDUALES

RED DE AGUAS PLUVIALES

LÍNEAS AÉREAS DE BAJA TENSIÓN, ALUMBRADO, Y TELEFONÍA.
