# SOLICITUD DE AUTORIZACIÓN DE USO EXCEPCIONAL EN SUELO RÚSTICO Y SUELO RÚSTICO DE ESPECIAL PROTECCIÓN PARA LA INSTALACIÓN DE UN DEPÓSITO DE RESIDUOS INERTES

" POLÍGONO 11, PARCELAS 482, 581, 582,  
583, 584, 585, 586, 5587, 591, 592, 593 y 594"

## DOC 1: MEMORIA

AYUNTAMIENTO DE MIENGO

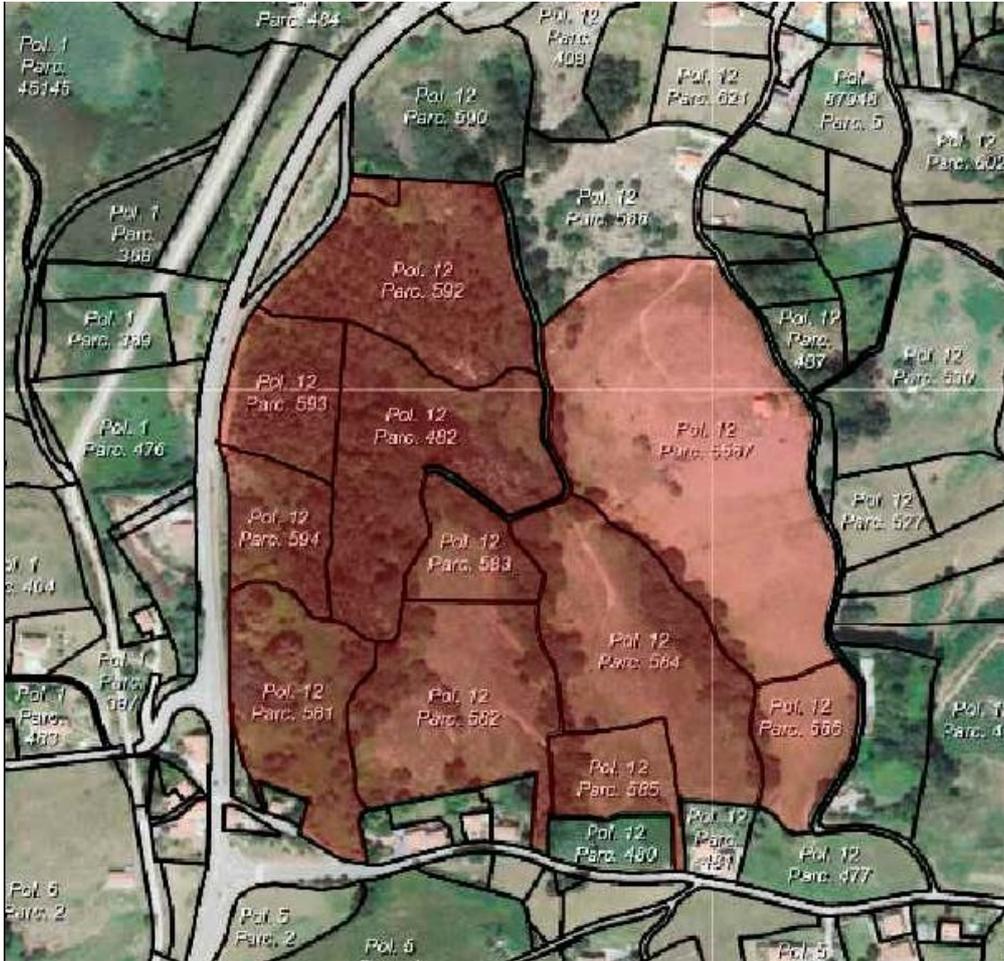
Detalle: Ámbito de actuación del proyecto

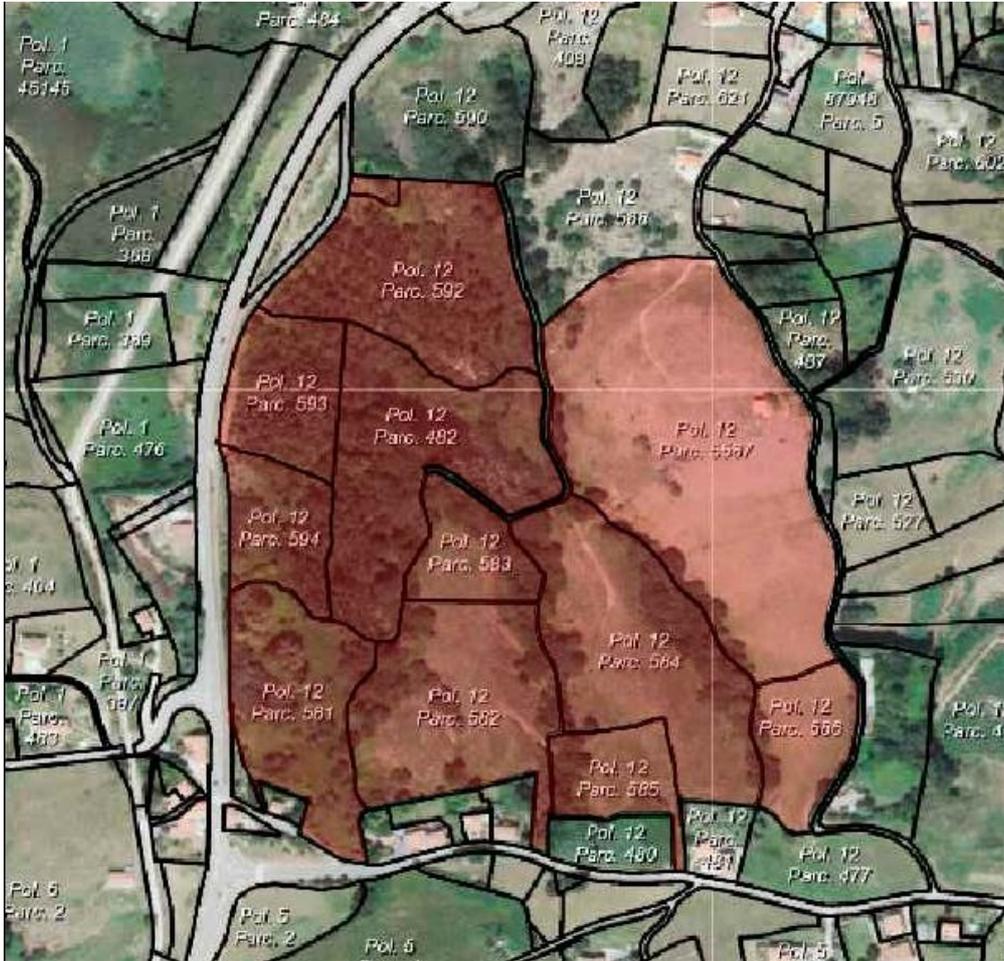
Detalle: Parcelas catastrales con indicación de las parcelas objeto del expediente

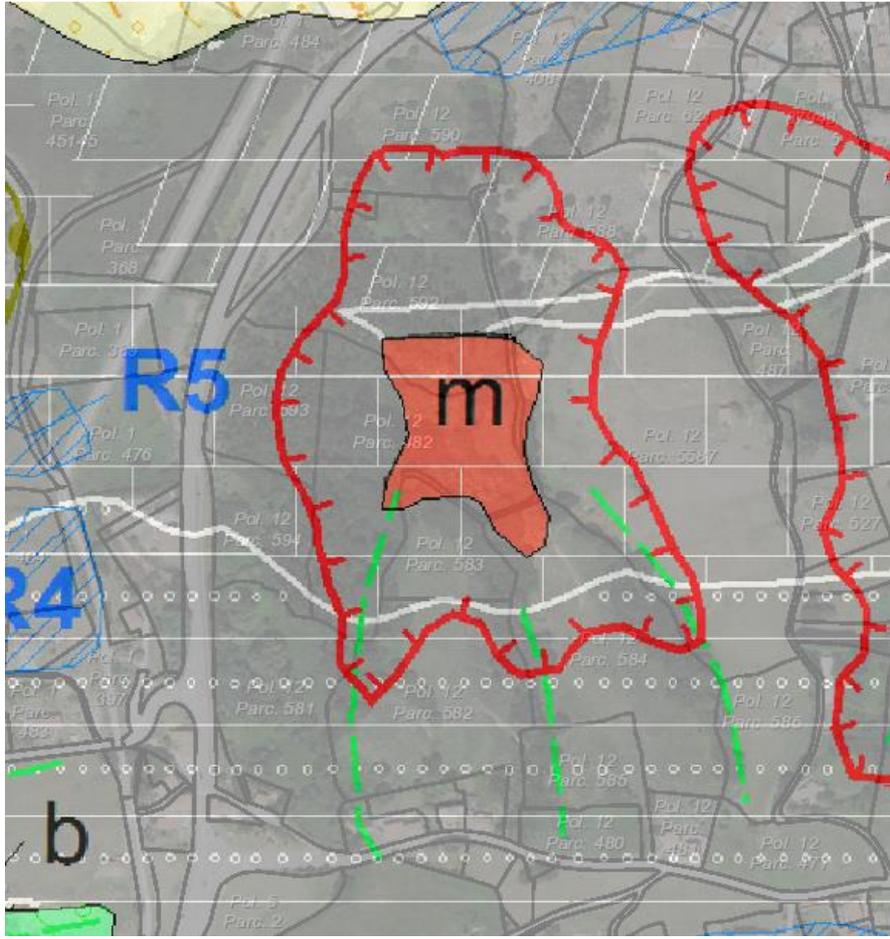
Analizando la geomorfología local, la zona donde se pretende el depósito de residuos inertes es una zona con procesos de meteorización química, sobre todo con procesos de disolución de la roca caliza, llamada "uvala". Las uvalas son, en geomorfología, formaciones motivadas por la evolución de la dolina, pero más rápida en superficie que en profundidad. Son dolinas coalescentes que suelen generar depresiones amplias cerradas y de fondo plano o irregular donde se produce una intensa infiltración.

Geomorfología en la zona de afectación del proyecto

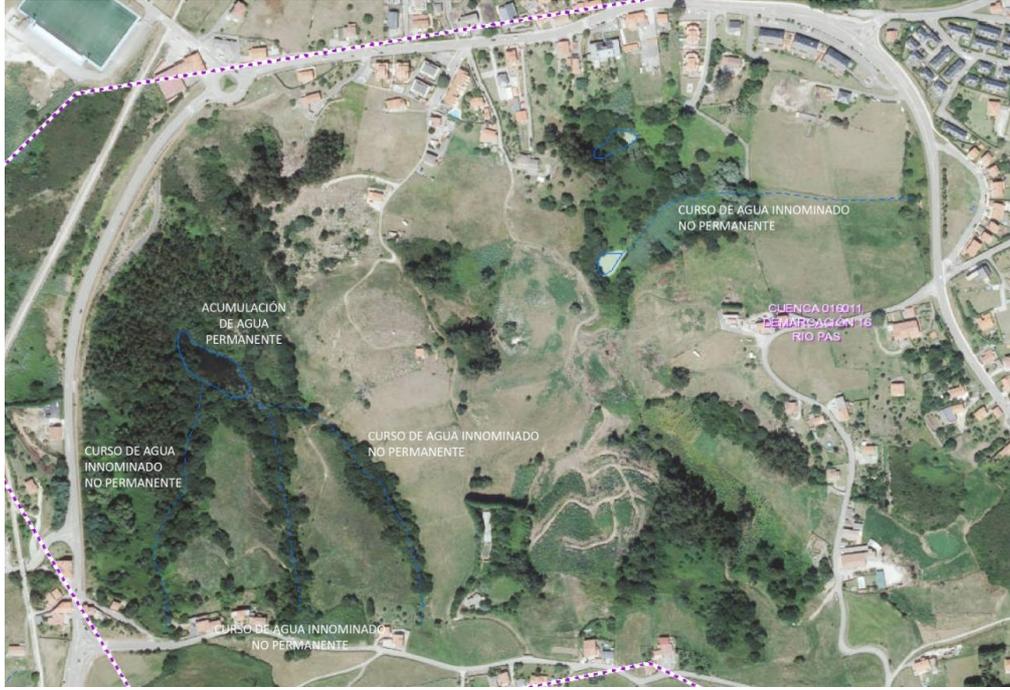
Con respecto a la hidrología presente en la zona de afección del proyecto, Se han identificado tres cursos de agua innominados y de carácter no permanente, que van a desembocar al fondo de la vaguada. Se presupone que filtrarán al subsuelo, haciendo en épocas de pocas precipitaciones que esta lámina de agua desaparezca.

*Cursos de agua presentes en la zona de afección del proyecto*

Tal y como se ha incluido en el apartado de descripción del entorno, la futura actividad afectará a varios cursos de agua que se verán afectados por esta. Destacar que estos cursos de agua son generados por escorrentías derivadas de la lluvia, que dirigen estas al fondo de la uvala, donde se almacena el agua de lluvia a la espera de su infiltración al terreno.

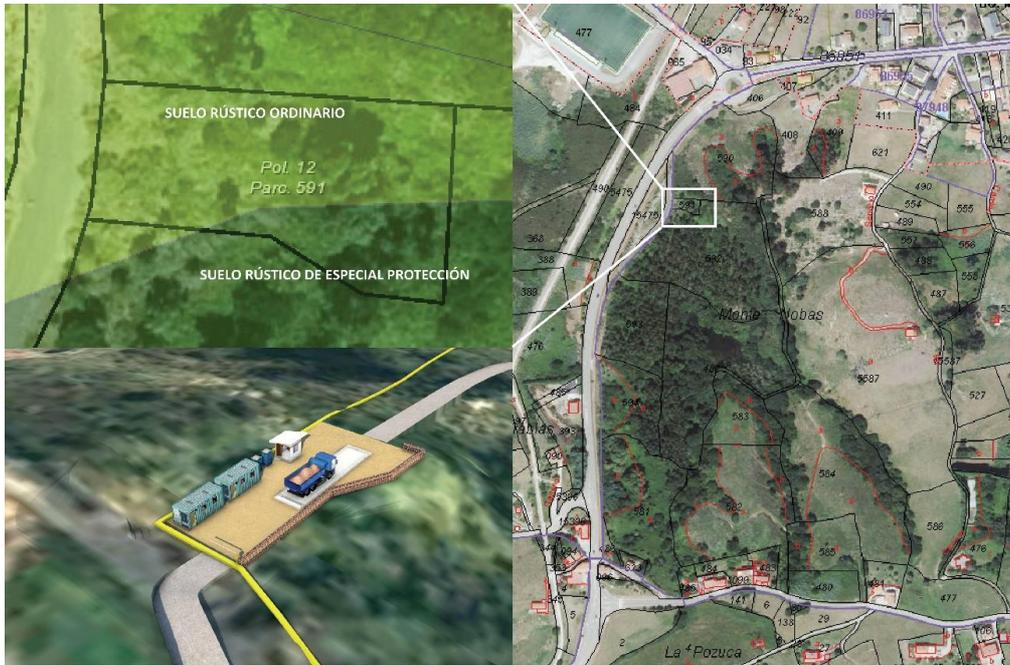
Detalle gráfico de la zona de control y pesaje

Este puesto de control y pesaje estará compuesto por:

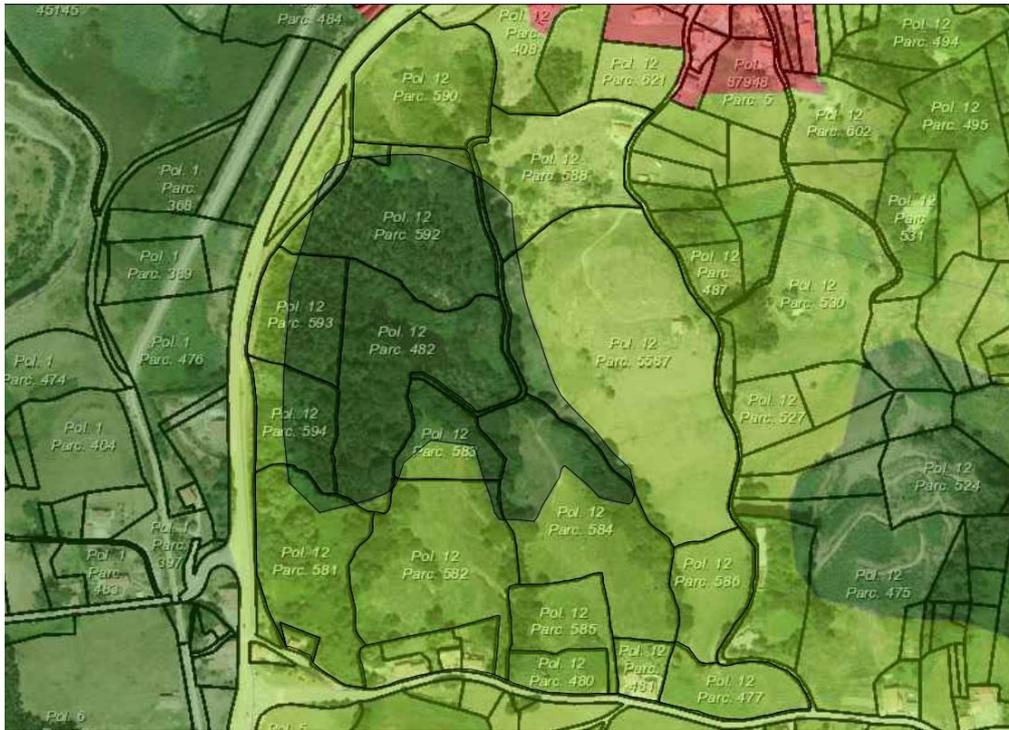
Detalle de la clasificación de los suelos afectados por el proyecto según el PGOU de Miengo

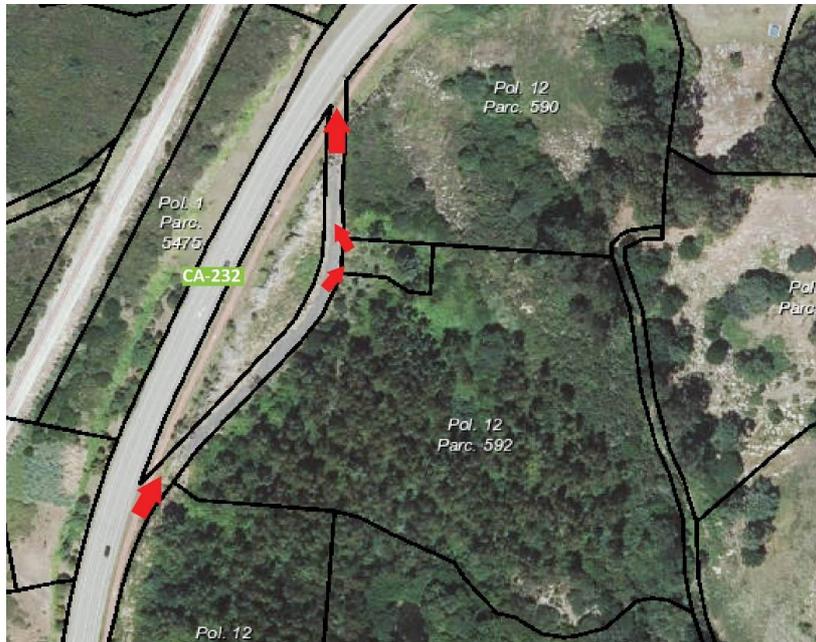
Se ha planteado el acceso a las parcelas por la parcela 591 Y 592, a través de una parte del antiguo vial existente antes de la remodelación de la CA-232, que hace las veces de conexión entre esta parcela y la propia CA-232, tal y como puede verse en el siguiente detalle gráfico.

*Detalle gráfico con los accesos planteados*

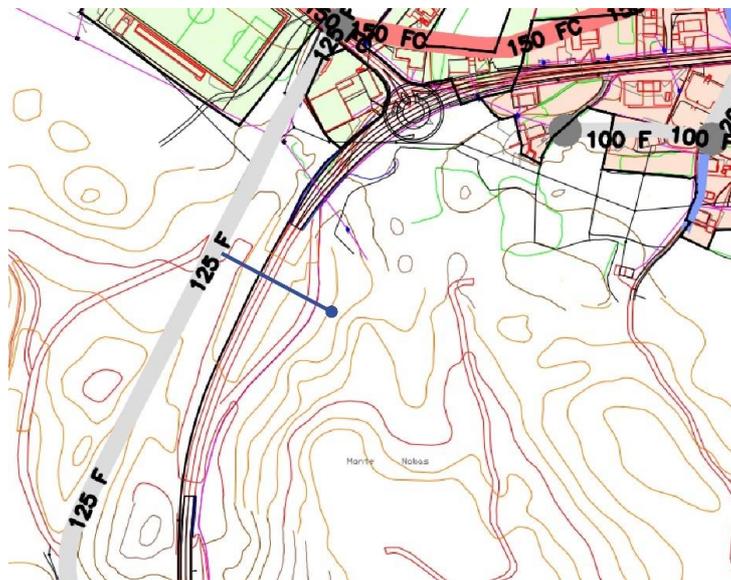
Será necesaria la conexión al abastecimiento general presente en el municipio de Miengo. Se incluye un detalle gráfico con la posible conexión a la red de abastecimiento municipal:

*Possible conexión a la red de abastecimiento municipal de agua*

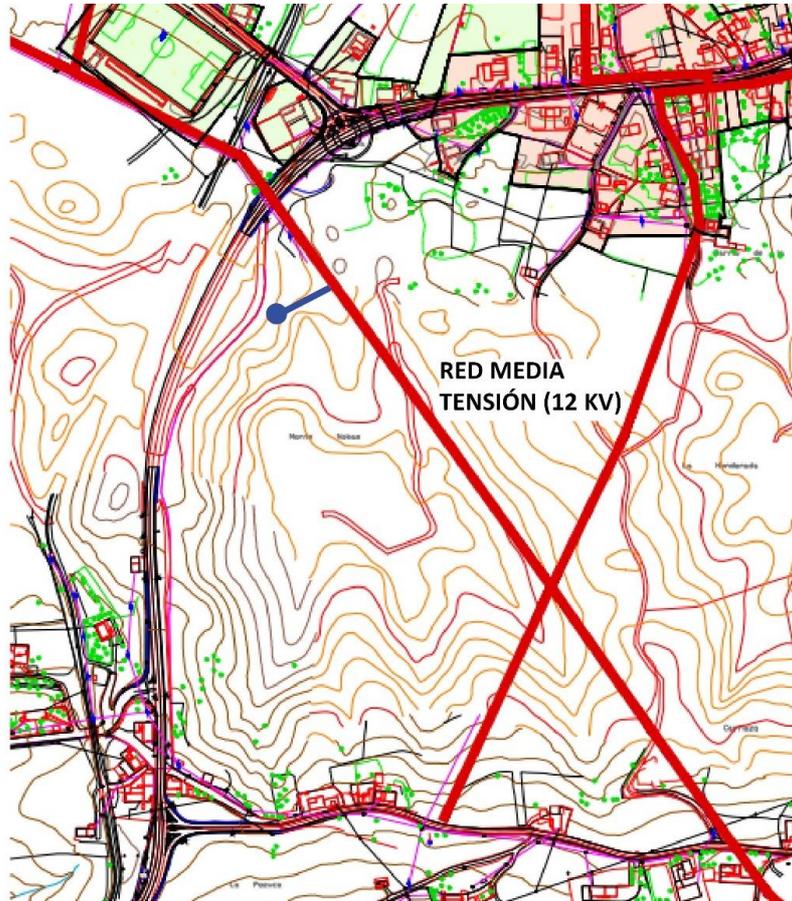
Possible conexión a la red de media tensión
