RECONSTRUCCIÓN POR SEGURIDAD ESTRUCTURAL  
DE CABAÑA PARA ALOJAMIENTO TURÍSTICO EN SAN MIGUEL, LUENA,  
CANTABRIA

MD – MEMORIA DESCRIPTIVA

## ESTUDIO GEOTÉCNICO

OBRA: REHABILITACIÓN DE CABAÑA EN SAN MIGUEL DE LUENA. Polígono 3 Parcela 177. REF. 39039A00300177 La Tejera LUENA (CANTABRIA)  
PETICIONARIO: ROJA PASIEGA, S.R.L.  
FECHA: 12/11/2024  
REFERENCIA: 24520

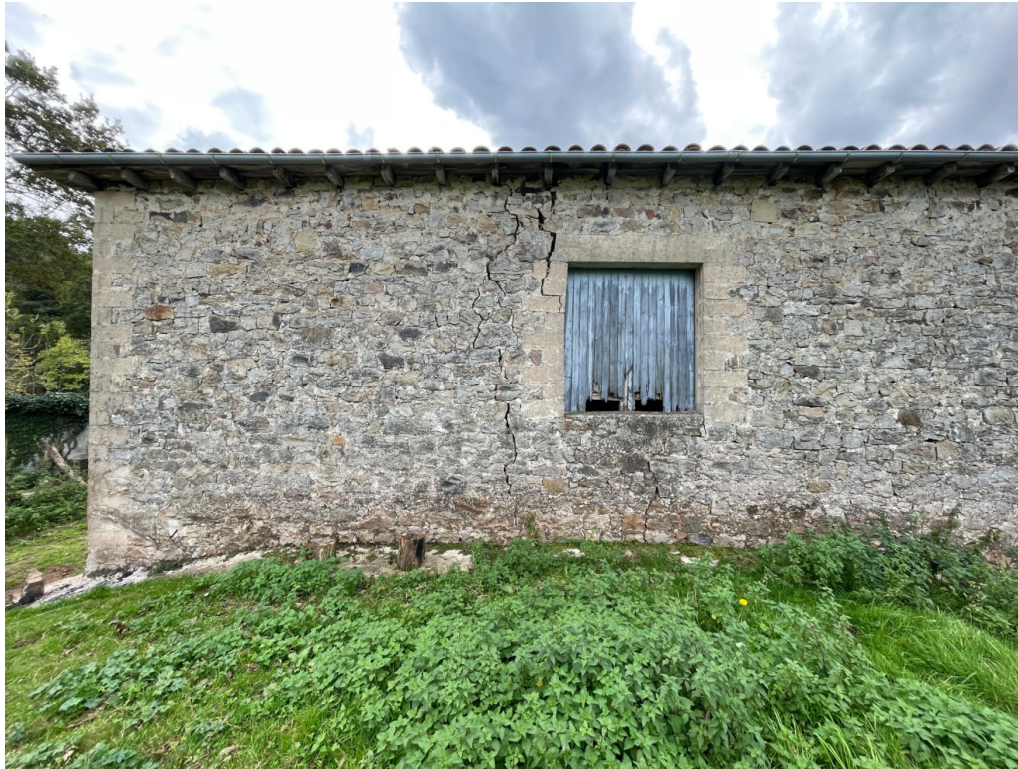
La edificación presenta considerables grietas estructurales.  
Se observan humedades y el estercolero ha sido colonizado por la vegetación.

Fotografías de los alzados de la cabaña en 2024.

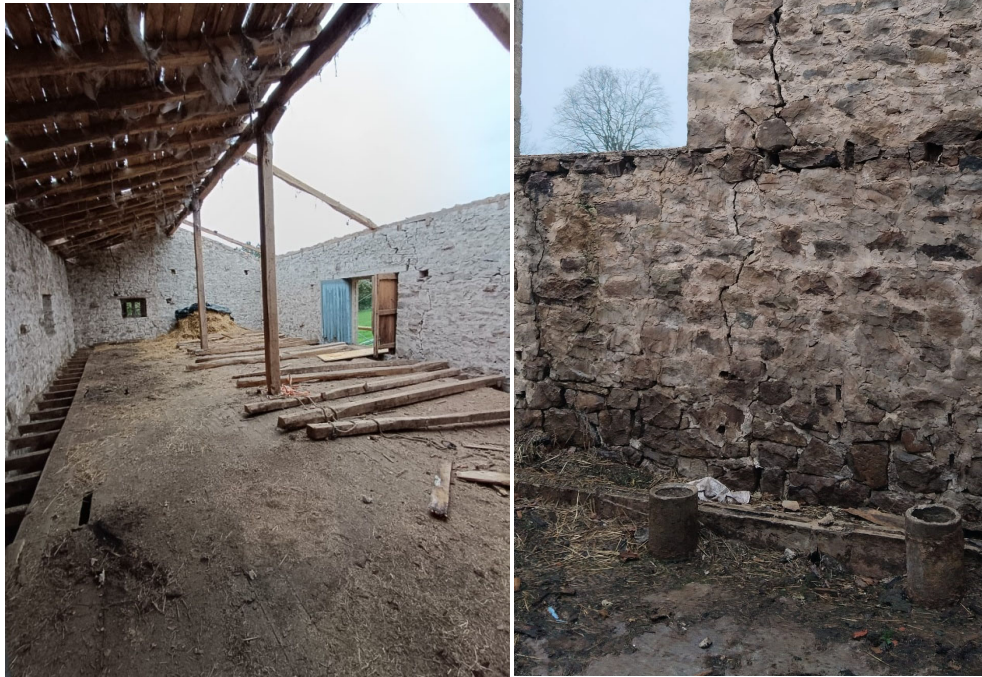
Con fecha **21 /10/ 2024** se comienzan las obras según proyecto. Antes del inicio, se comprueba que las grietas presentes en las fachadas ya mencionados en el proyecto, han incrementado debido a asentamientos del terreno por el talud no natural generado por el camino existente fuera de los límites de la parcela.

Fotografías de la cabaña en 2024 inicio de las obras.

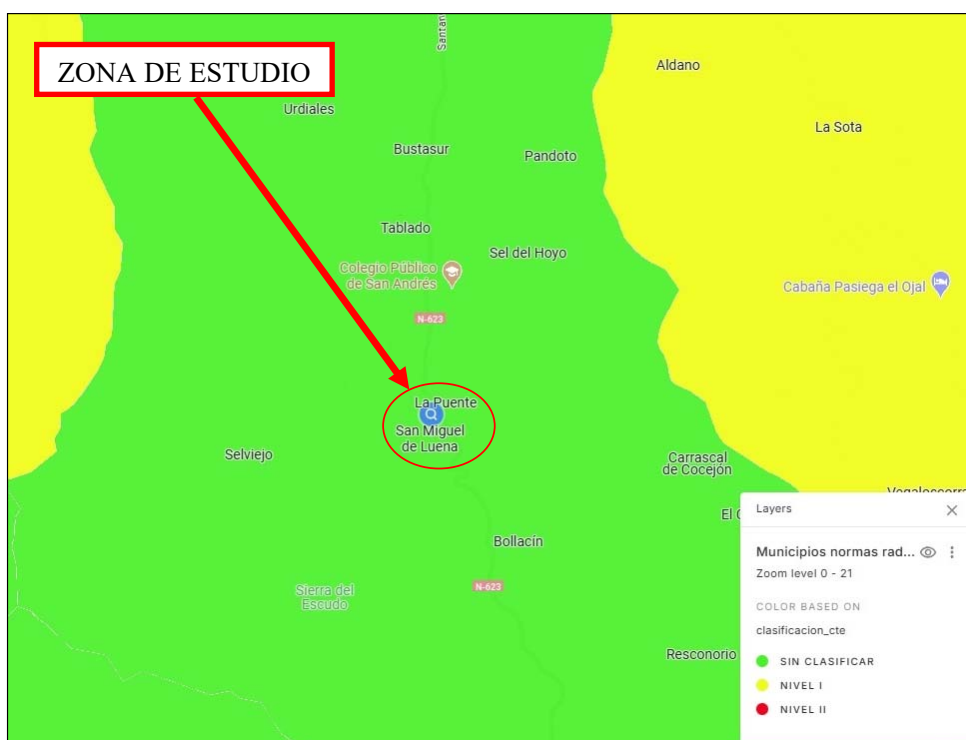
Figura 4. Clasificación de la exposición al radón en Cantabria por municipios.

Los municipios englobados en la zona I y II deberán disponer de una **barrera de protección** entre el terreno y los locales habitables del edificio, que limite el paso de los gases provenientes del terreno. Alternativamente, se podrá disponer entre el terreno y los locales habitables del edificio una cámara de aire destinada a mitigar la entrada del gas radón a estos locales. En este caso, la cámara de aire deberá estar ventilada y separada de los locales habitables mediante un cerramiento sin grietas, fisuras o discontinuidades entre los elementos y sistemas constructivos que pudieran permitir el paso del radón, según se indica en el DB-HS-6 del CTE.

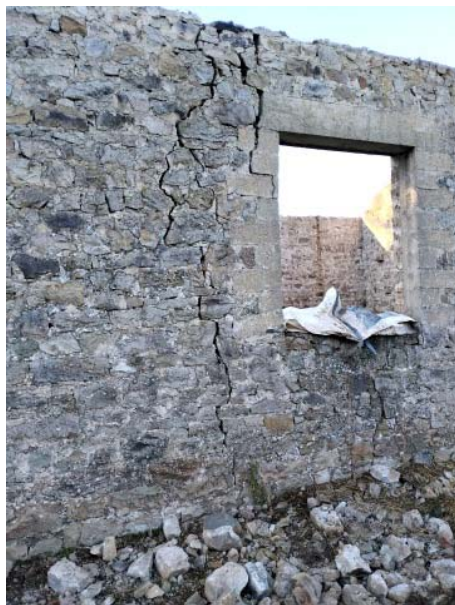
Fotografía 1. Grietas fachada Norte.

La actual cabaña con importantes daños estructurales se sitúa a escasos metros de un talud resultante de la excavación del terreno para la realización de un vial que discurre próximo a las fachadas oeste y sur.

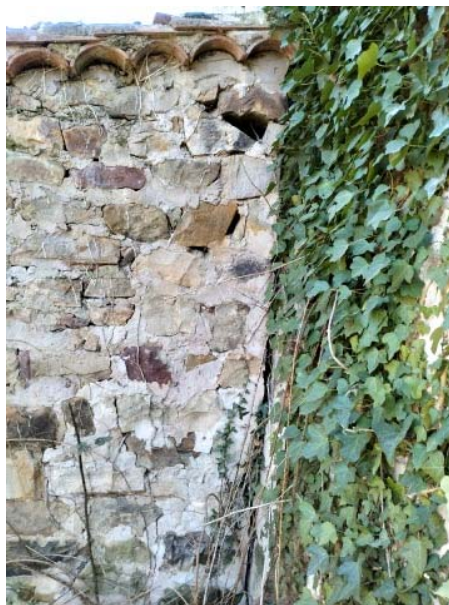
Fotografía 2. Grietas fachada Sur.

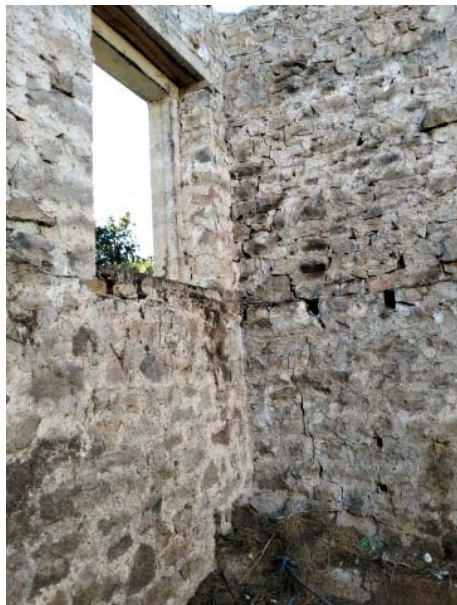
Fotografía 3. Grietas esquina interior suroeste.

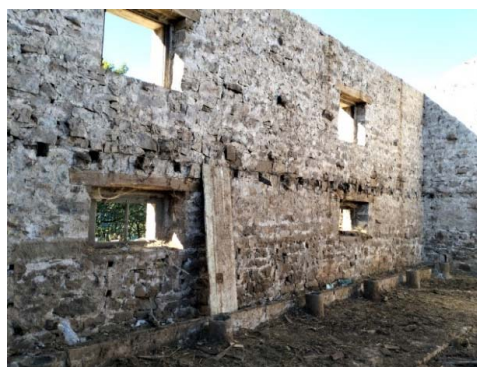
Fotografía 4. Estado fachada interior sur.

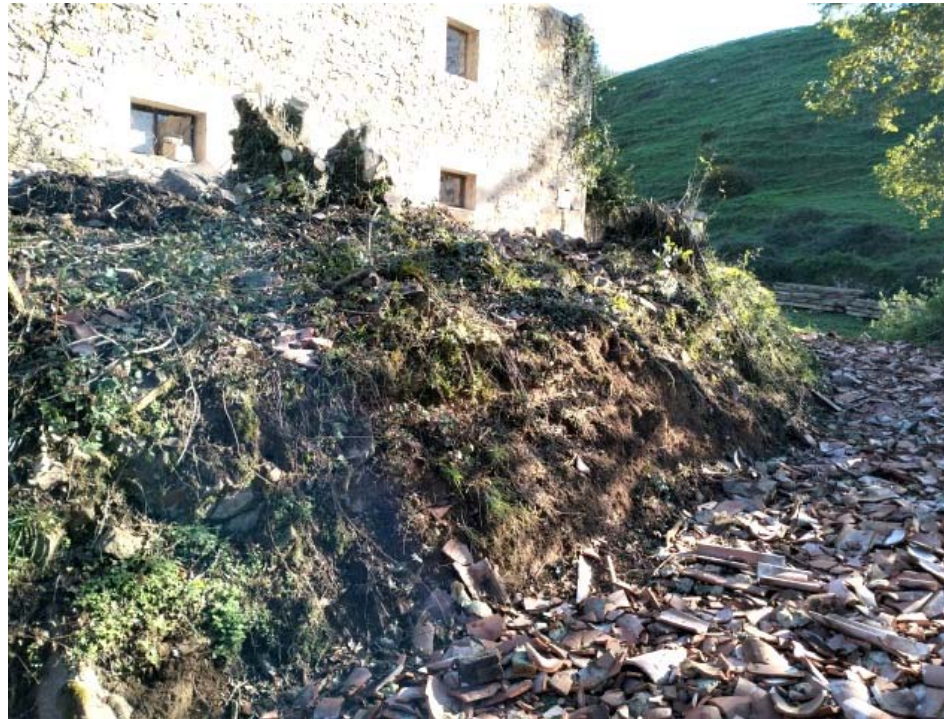
**Fotografía 6.** Panorámica general del talud sur.

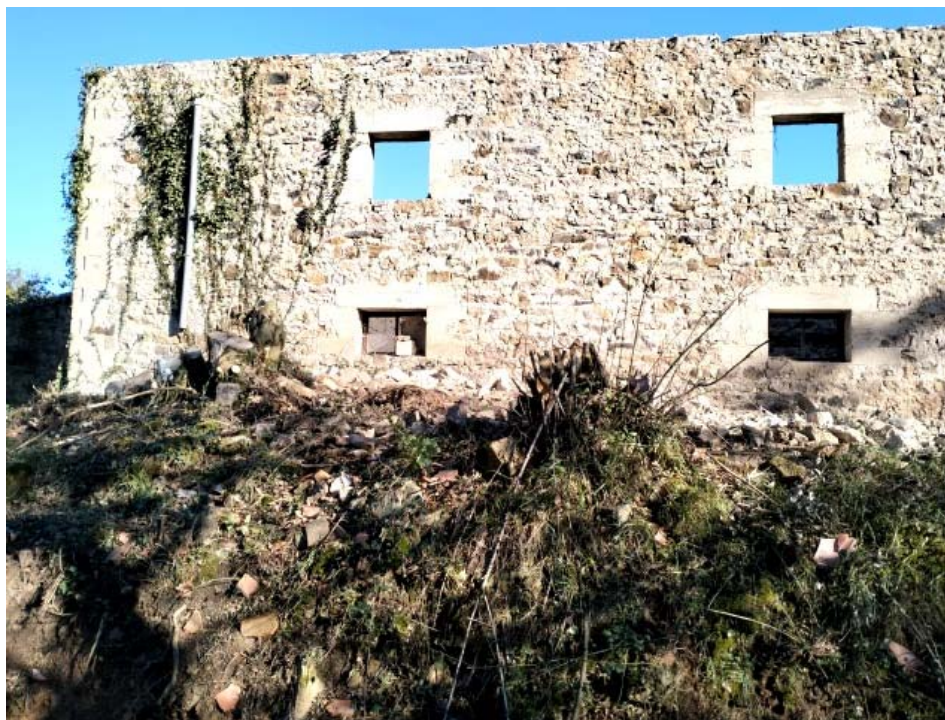
**Fotografía 7.** Panorámica general de la fachada sur de la cabaña existente.

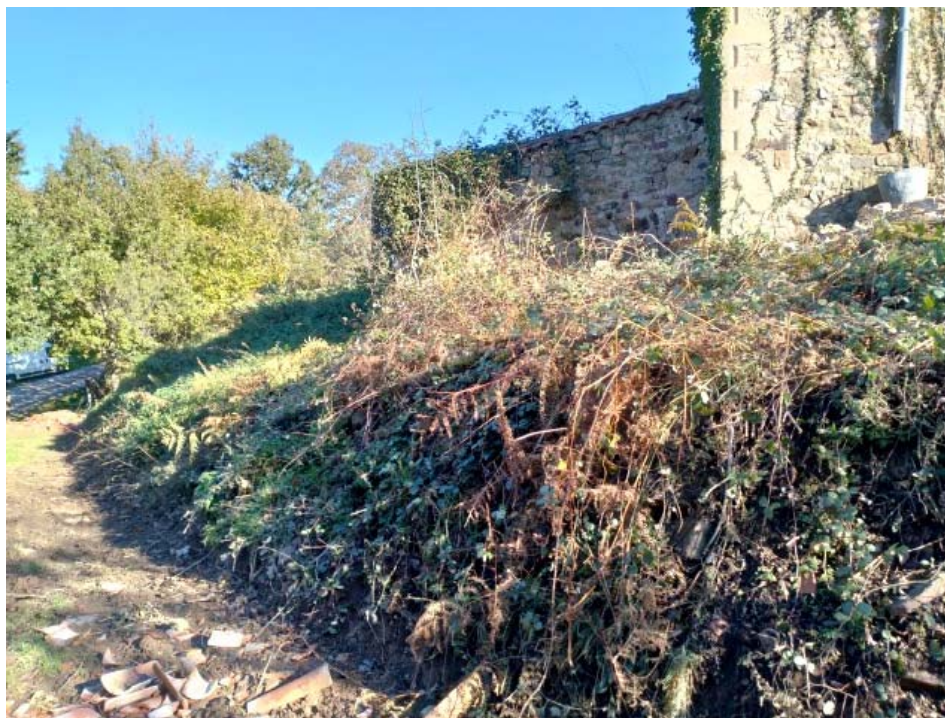
**Fotografía 8.** Panorámica general del talud sur y vial existente.

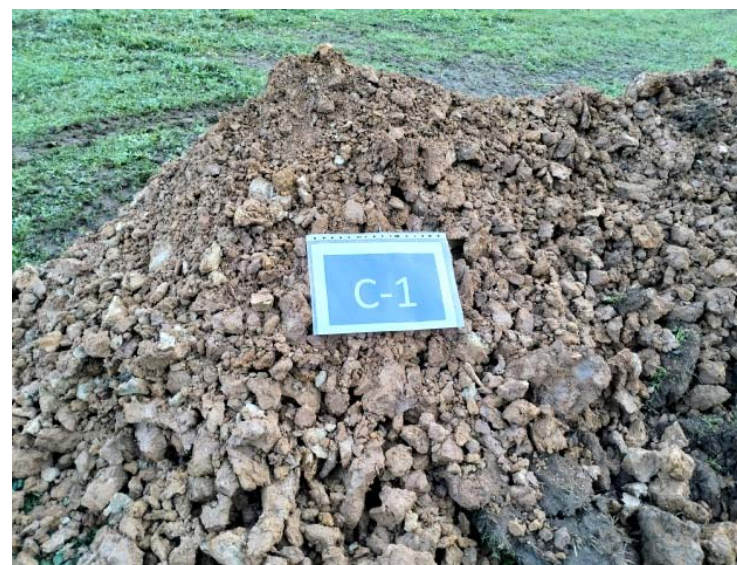
**Fotografía 9 y 10. Vista del interior y acopio de la calicata mecánica N° 1.**

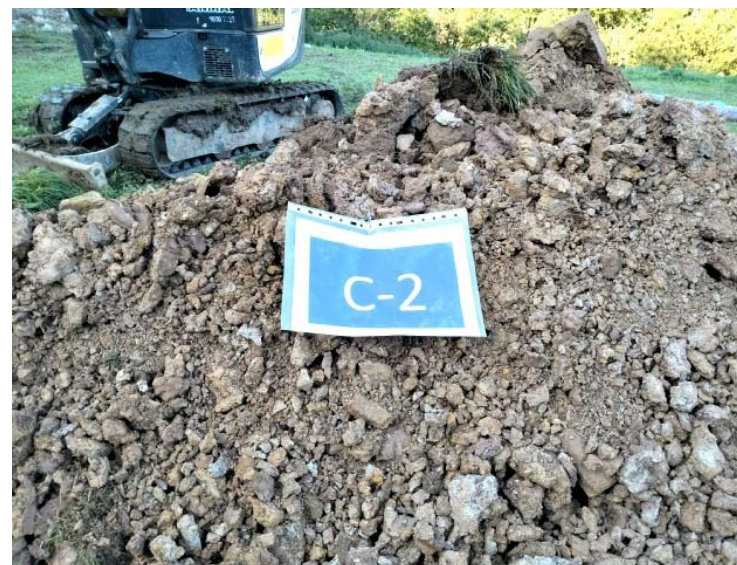
Fotografía 11 y 12. Vista del interior y acopio de la calicata mecánica N° 2.
