Memoria de los trabajos de restauración ambiental en la Virgen del Mar (TM Santander)

La actuación que se propone en la presente memoria implica la restauración ambiental de varias parcelas en Virgen del Mar, en la zona noroeste del municipio de Santander, incluidas en el inventario de áreas degradadas de Santander realizado en el año 2021, con el código 39075_081.

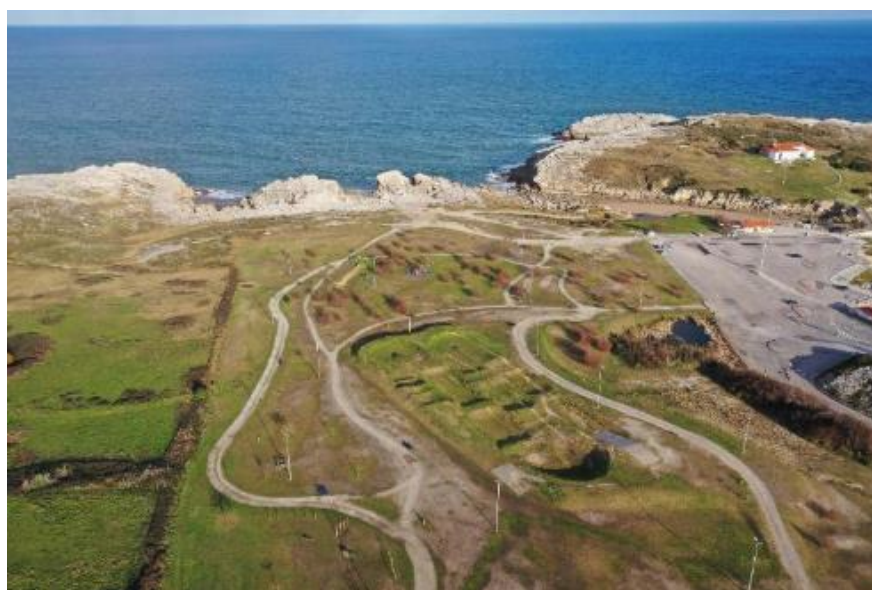
Figura 2: fotografía aérea del ámbito de actuación.

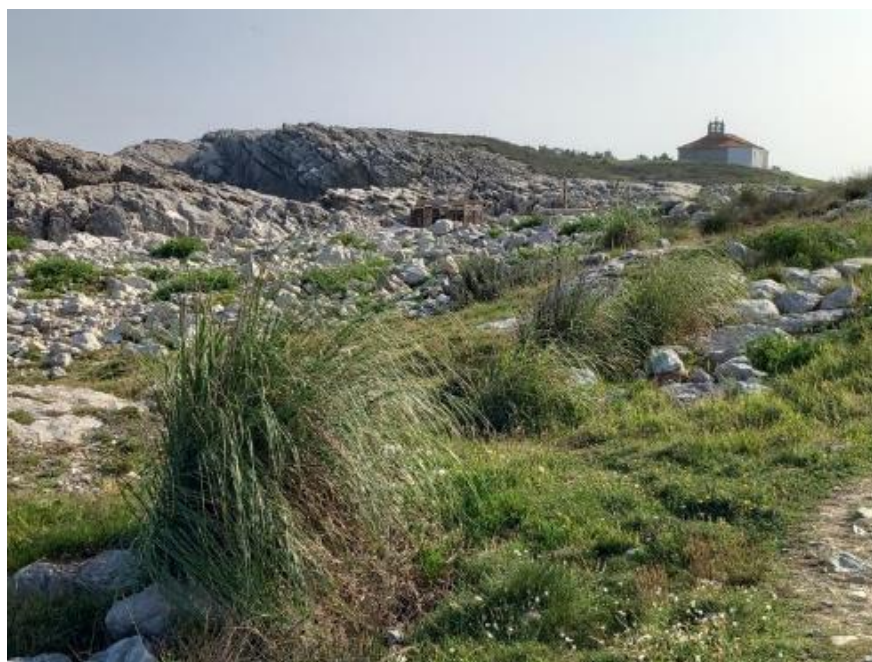
Figura 4: plumeros dispersos en el ámbito de actuación.

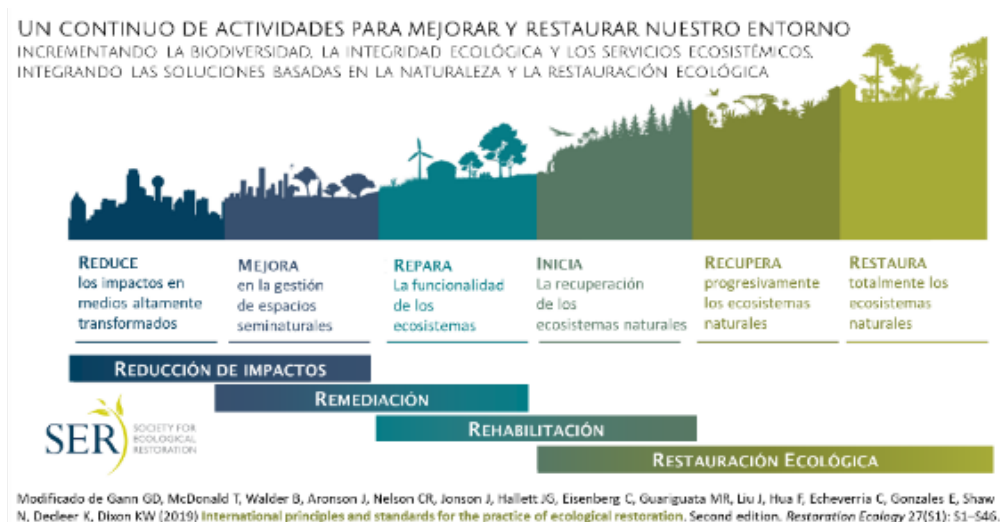
Figura 8: esquema de restauración ecológica y sus fases.
