Informe sobre Riesgos y Valores en la parcela con RC 39014A003003460000TK en la Mies de Espina de Terán de Cabuérniga. T.M. de Cabuérniga.

- FEBRERO 2025 -

PROMOTOR	REDACCIÓN
D. Francisco Herrera Sáez

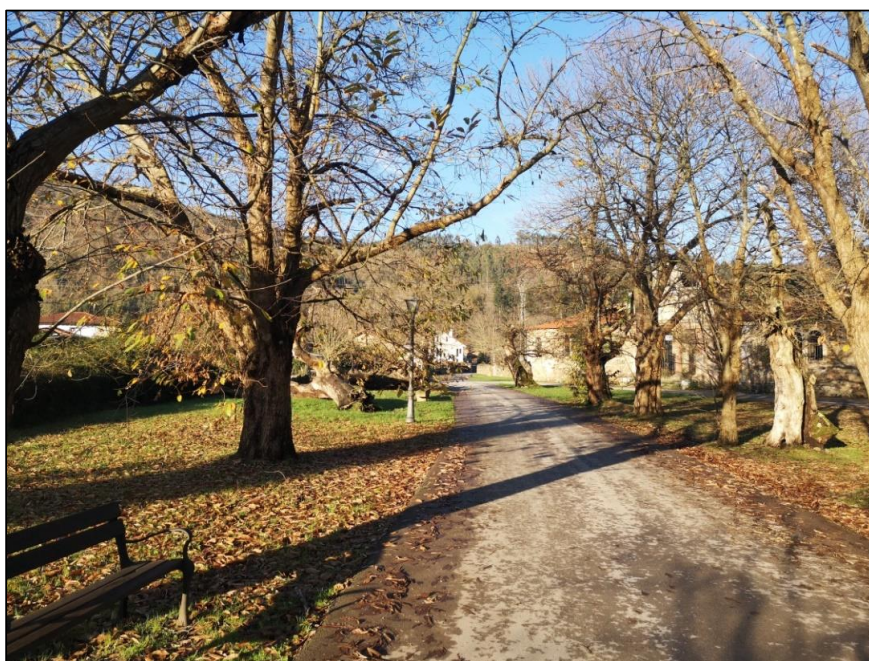
Imagen nº 4. Vial municipal que da acceso a la parcela y pequeña área de estancia en la parcela propiedad de la junta vecinal

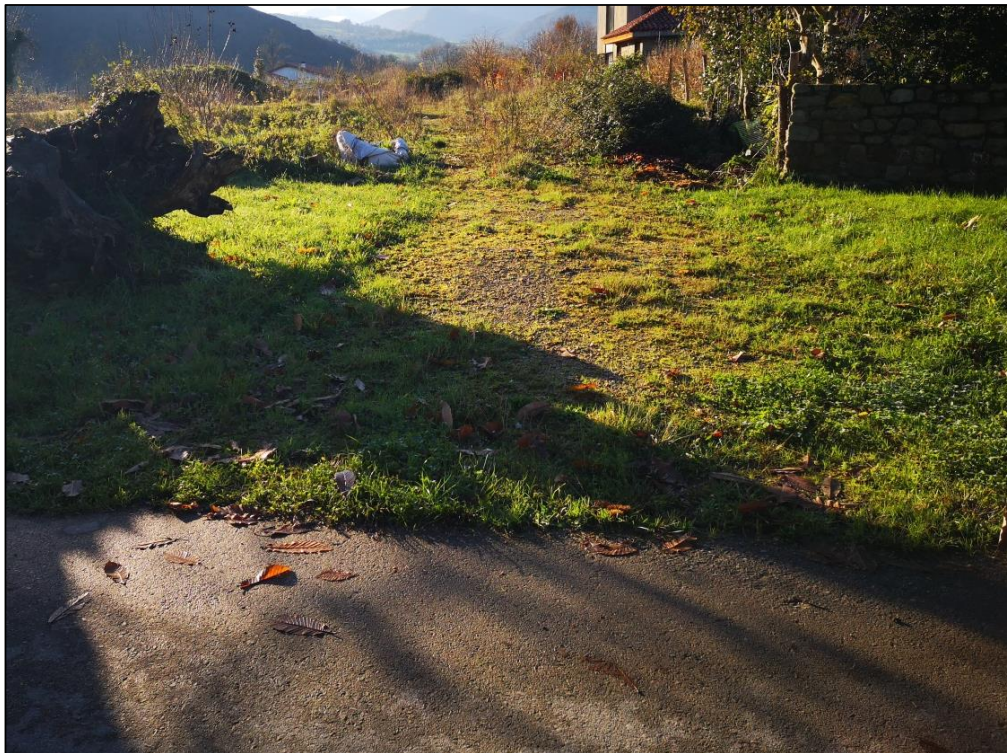
- Acceso: como se ha citado, cuenta con acceso a vial municipal a través de servidumbre de paso. Esta servidumbre, que lleva tiempo acondicionada mediante gravas, atraviesa una parcela propiedad de la junta vecinal que cuenta con una pequeña área de estancia.
- Abastecimiento de agua: el agua potable procede de la red municipal de abastecimiento, y cuenta con canalización para la acometida prevista situada en el frente de la parcela.
- Suministro de energía eléctrica: el suministro de electricidad se encuentra en el frente en la parcela.
- Saneamiento: por una zona próxima a la parcela discurre la red municipal de saneamiento, a la cual se conectará la red interior de la edificación mediante la correspondiente acometida.

Imagen nº 5. Servidumbre de paso desde el vial de acceso

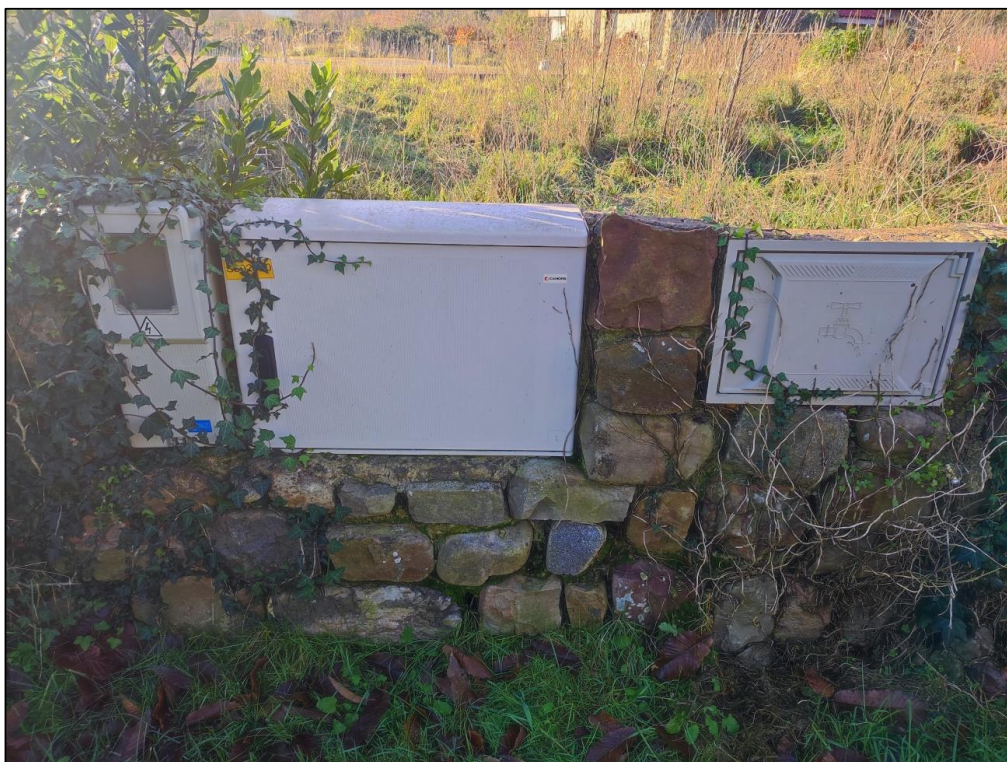
Imagen nº 6. Servicios de suministro de energía eléctrica y abastecimiento de agua en el frente de la parcela

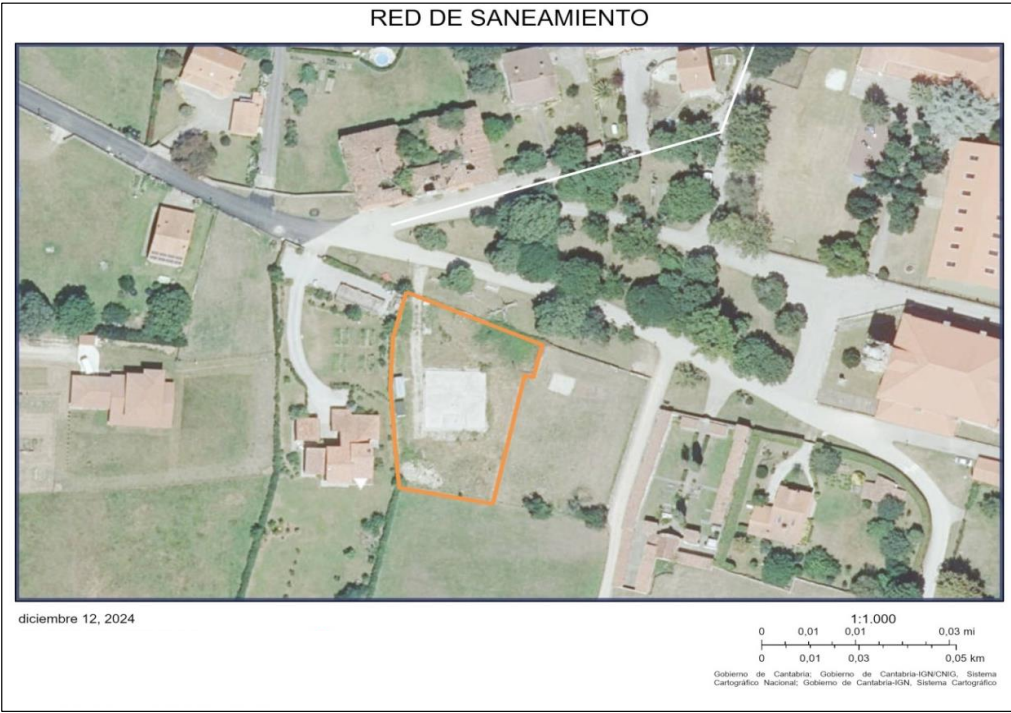
Imagen nº 7. Red de saneamiento existente municipal (línea blanca) próxima a la parcela. Elaboración propia a partir de mapas.cantabria.es

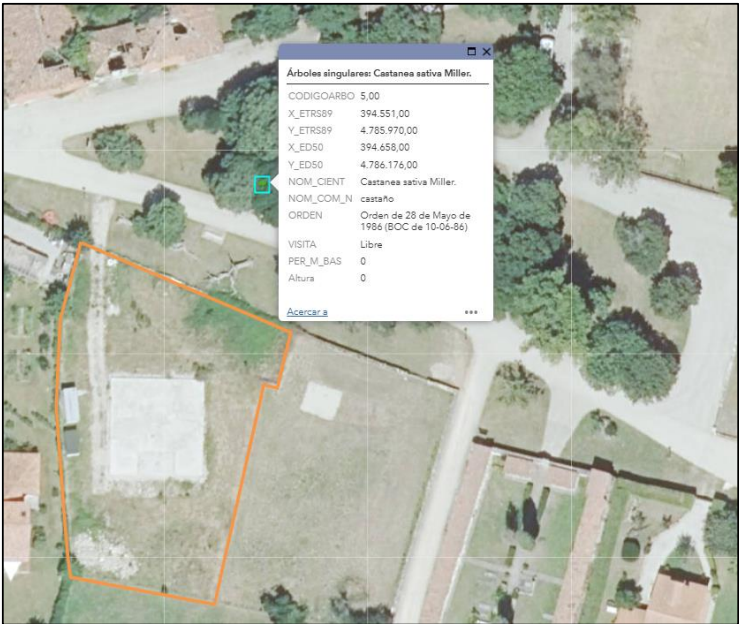
Imagen nº 17. Inventario de Árboles Singulares. Fuente: mapas.cantabria.es

No obstante, es necesario señalar que la Castañera de Terán se encuentra recogida en el Inventario de Árboles Singulares de Cantabria, con el código nº 5, aprobado por Orden de 28 de mayo de 1986, de la Consejería de Ganadería, Agricultura y Pesca.

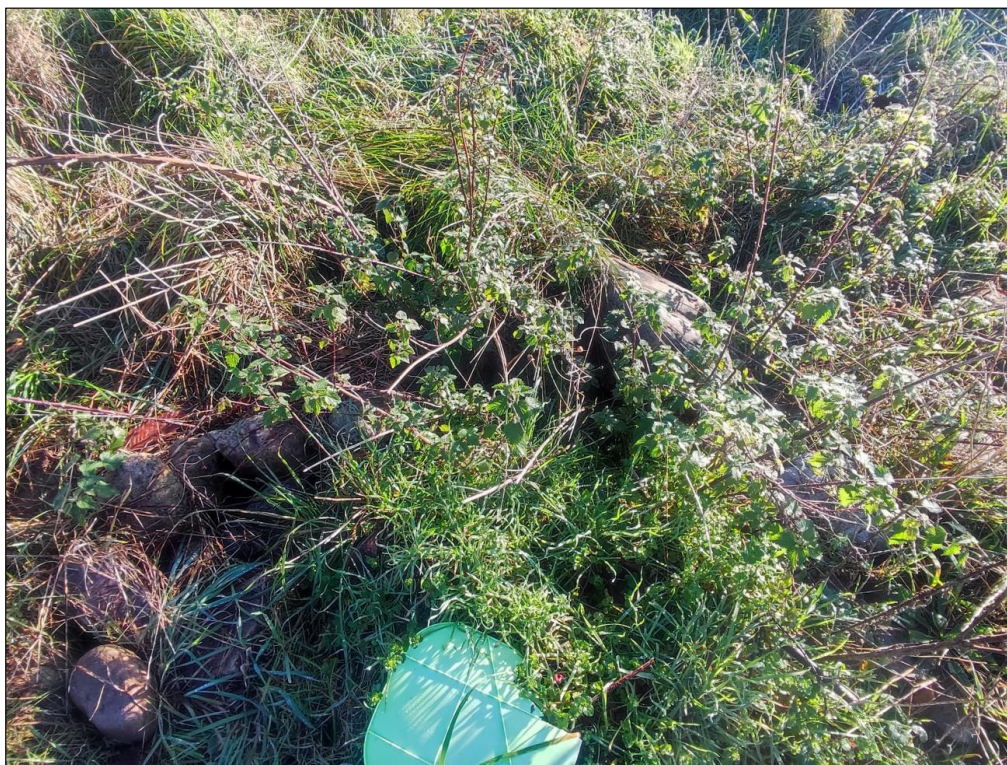
En la parte central de la finca predominan herbáceas adaptadas a ambientes antropizados, como bordes de caminos y terrenos removidos. Estas plantas, muy tolerantes a sustancias nitrogenadas, poseen un comportamiento ubiquista y colonizador, con una distribución muy amplia y escaso valor ecológico. Entre las especies identificadas destacan *Urtica dioica*, *Malva sylvestris*, *Hordeum murinum*, *Silene vulgaris*, *Hypericum perforatum*, *Centrathus ruber*, *Senecio vulgaris* etc.

Asimismo, se ha constatado que la parcela ha sido utilizada como punto de vertido de RCDs, restos de podas y tierras de excavación de origen desconocido, lo que agrava aún más el estado de degradación de la parcela.

Imagen nº 19. Ortigas y herbáceas generalistas entre RCDs.

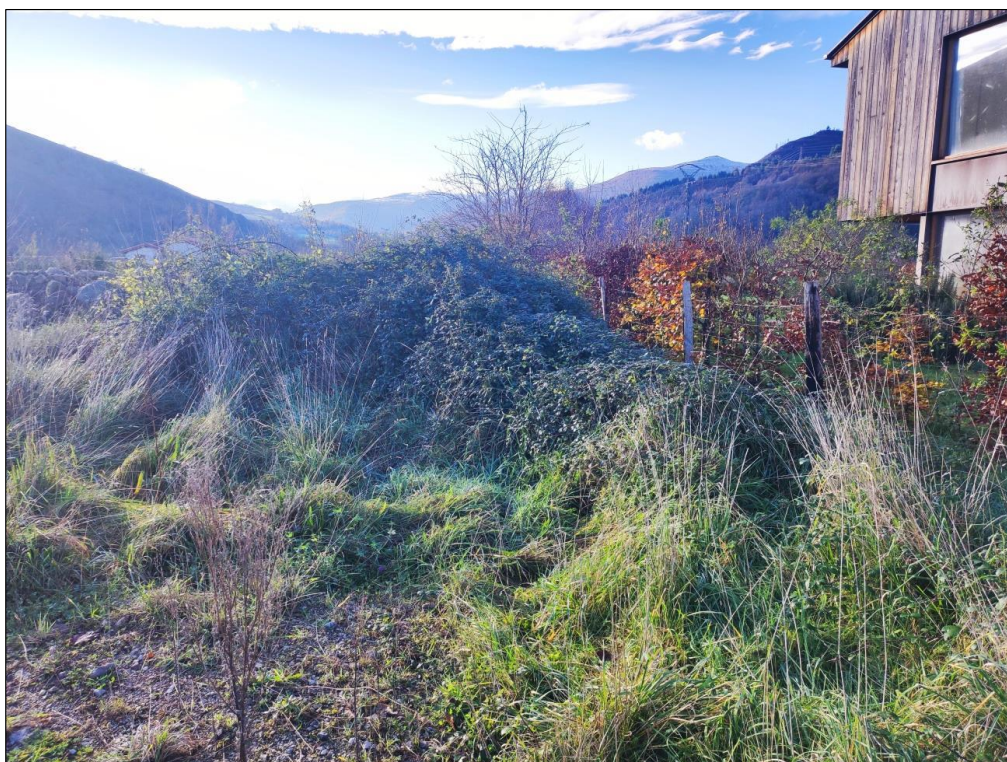
Este proceso de degradación se manifiesta con la aparición de especies propia de hábitats pioneros, como brezos, zarzas y pequeños arbustos que han colonizado el terreno en ausencia de labores de cultivo y pastoreo. Estas especies no solo denotan el abandono del uso agrícola, sino que también reflejan la pérdida de valor ecológico y funcional de la parcela.

Imagen nº 20. Zarzas y herbáceas generalistas.

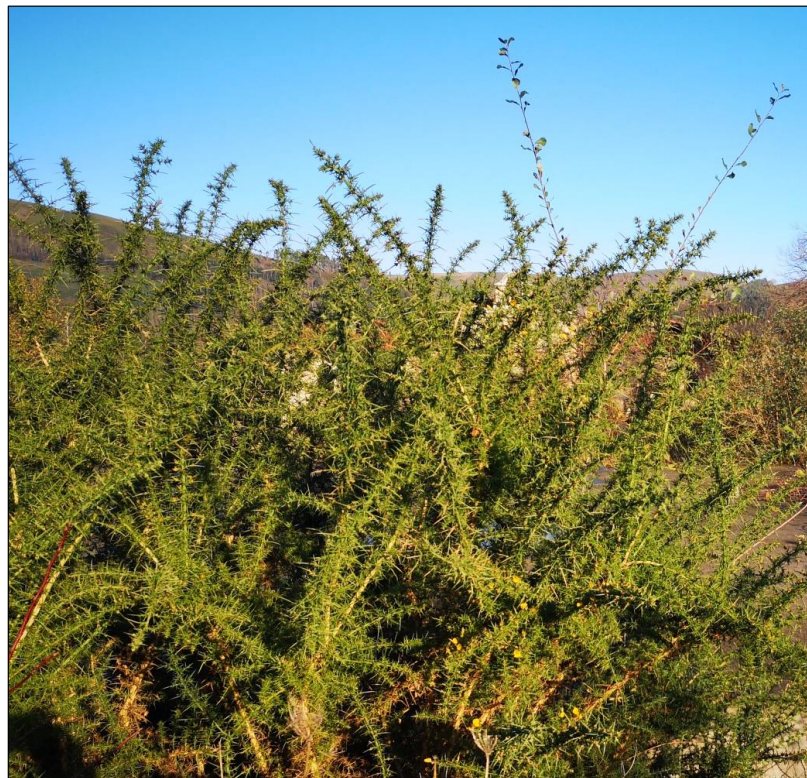
Imagen nº 21. Ejemplar de *Ulex europaeus*

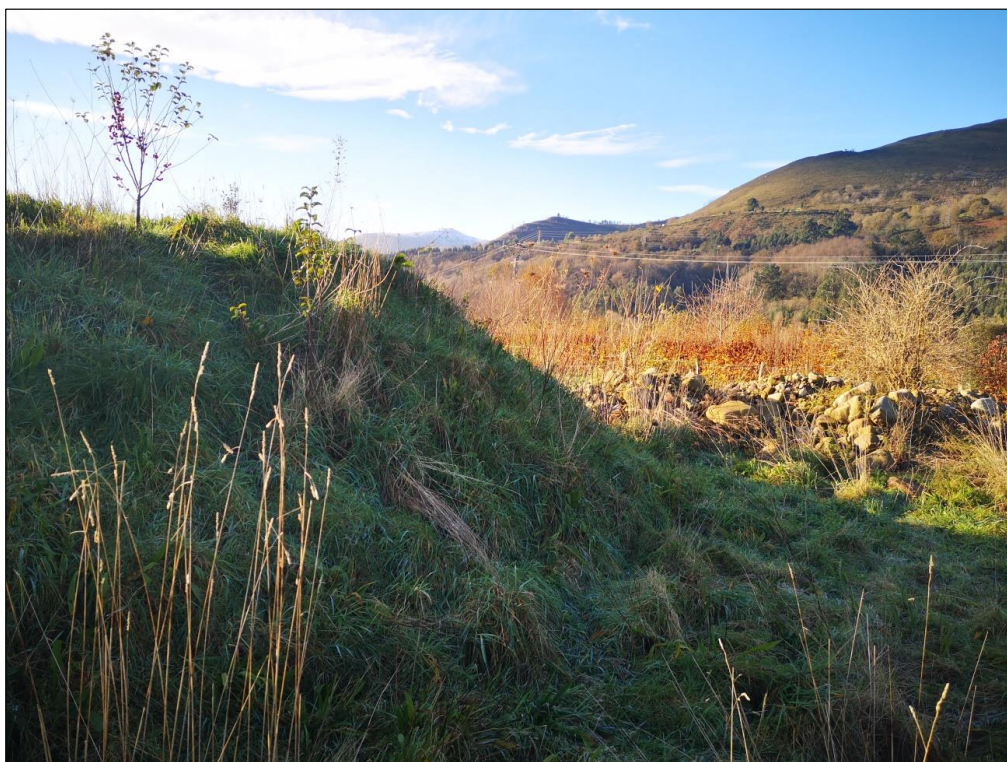
Imagen nº 22. Acumulación de tierras de excavación de origen desconocido en el límite meridional de la parcela

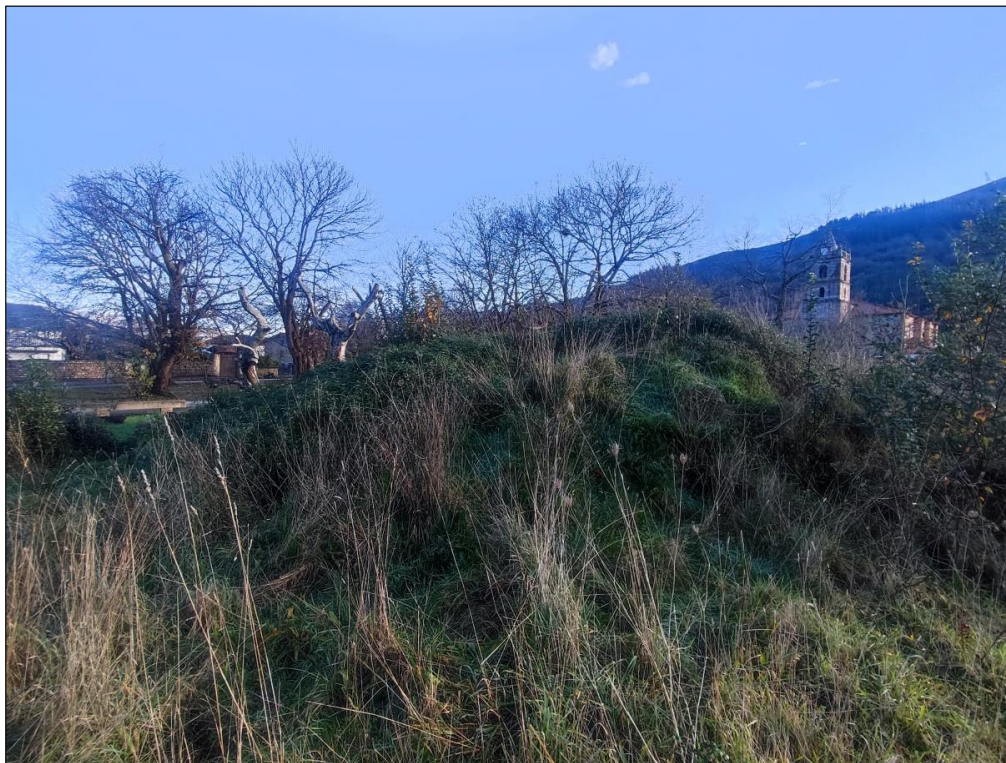
Imagen nº 23. Acumulación de tierras de excavación de origen desconocido en el límite septentrional de la parcela

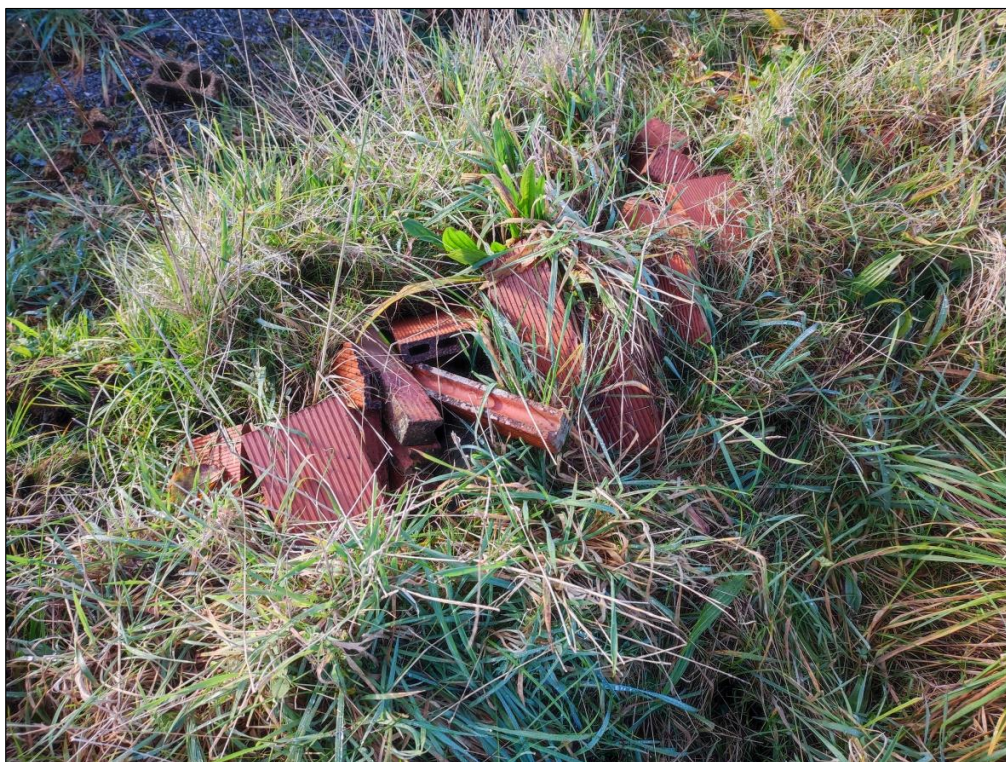
Imagen nº 24. RCDs

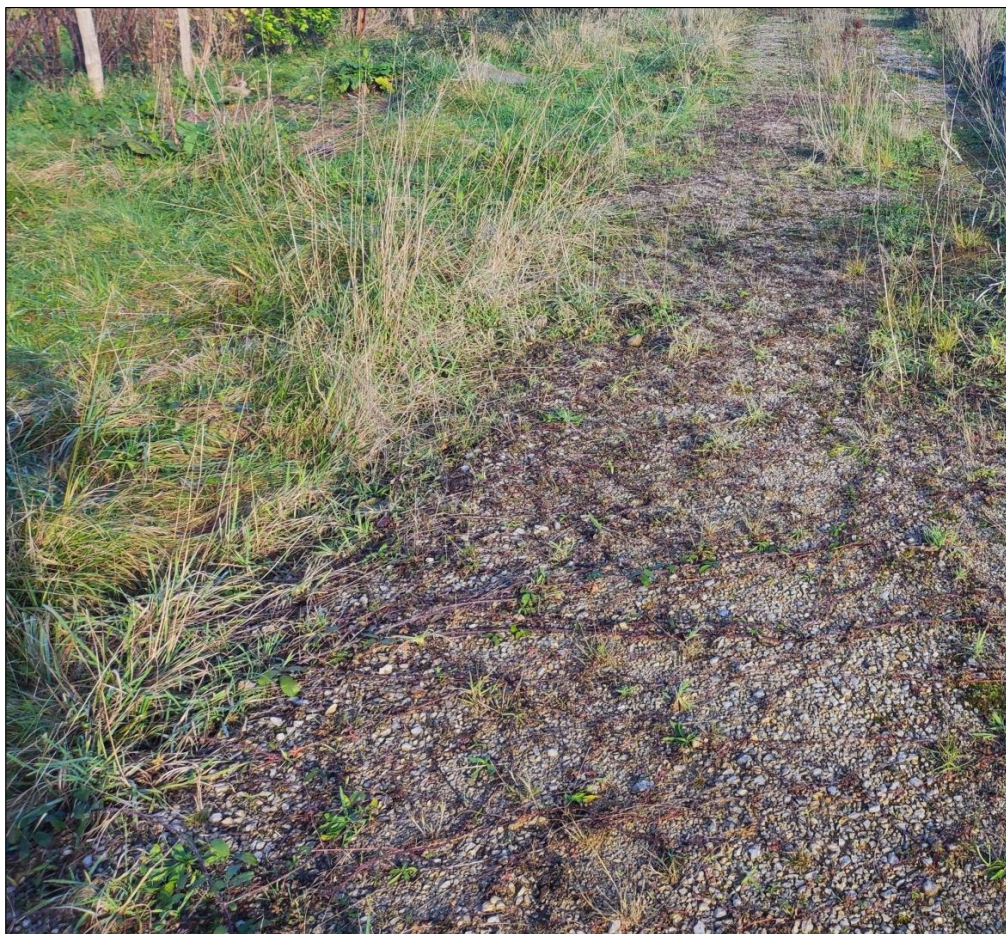
Por último, cabe señalar que buena parte de la parcela se encuentra ocupada por las gravas que conforman el firme de la servidumbre de paso, lo que representa una ocupación permanente del terreno destinada exclusivamente al acceso, reduciendo así la superficie efectiva disponible para otros usos.

Imagen nº 25. Firme de la servidumbre de paso compuesto por gravas

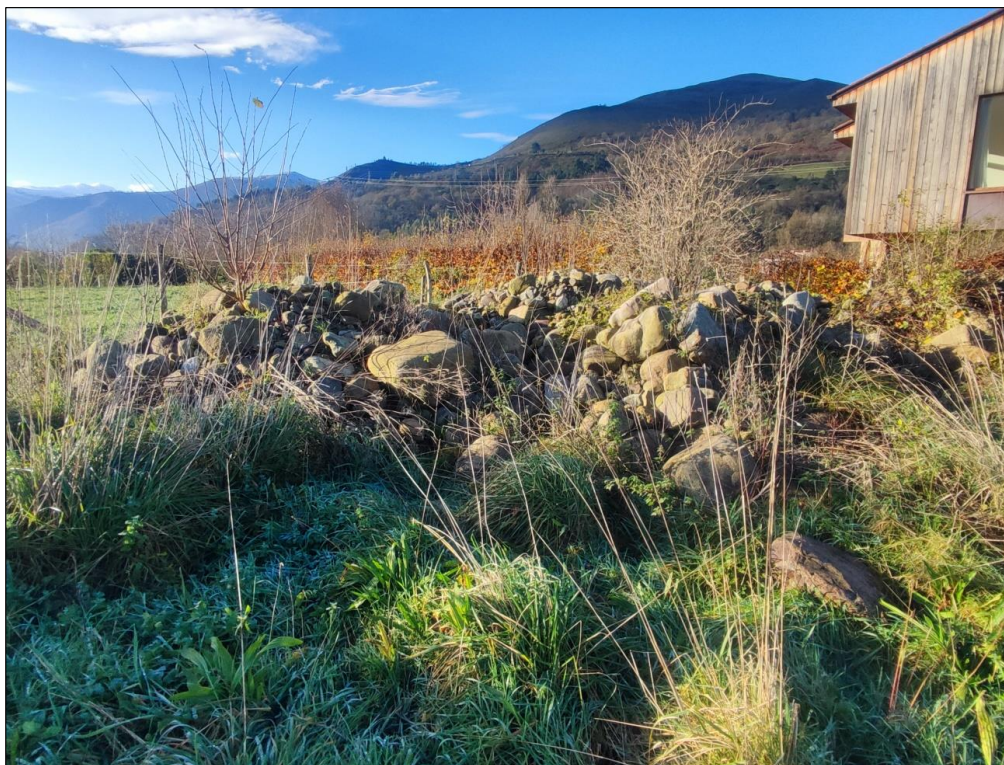
Imagen nº 27. Restos de muro de piedra tradicional en el límite meridional de la parcela, en estado de ruina

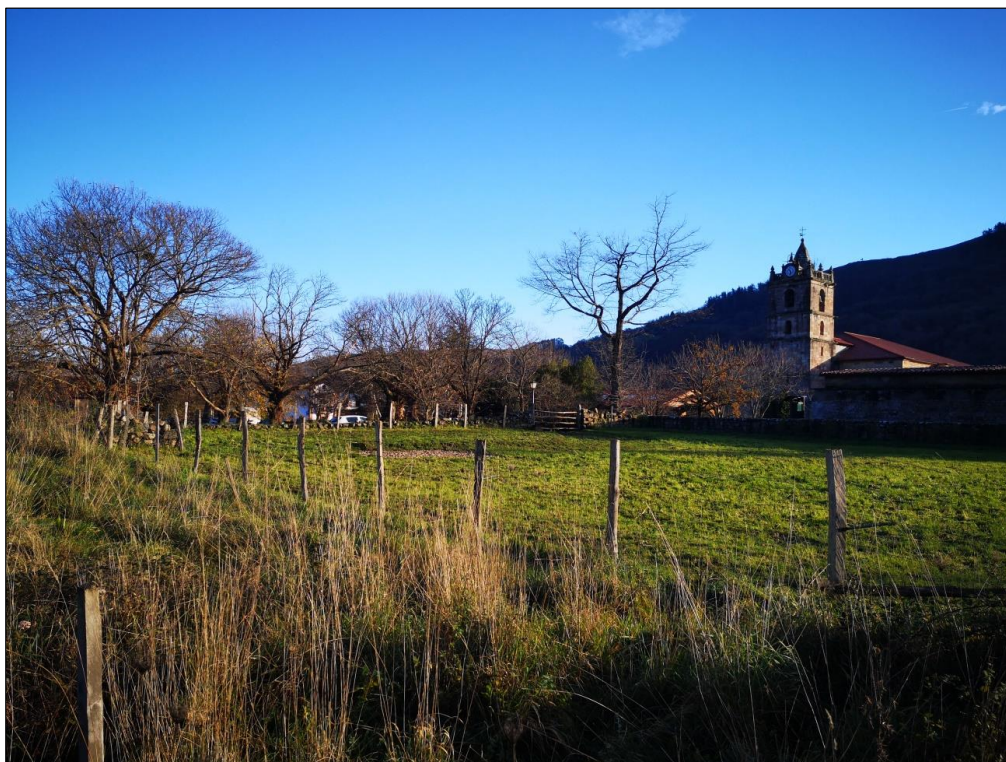
Imagen nº 28. Cierre de estacas con alambre de espino en el límite oriental de la parcela, que ha sustituido los cerramientos tradicionales a base de muros de piedra.

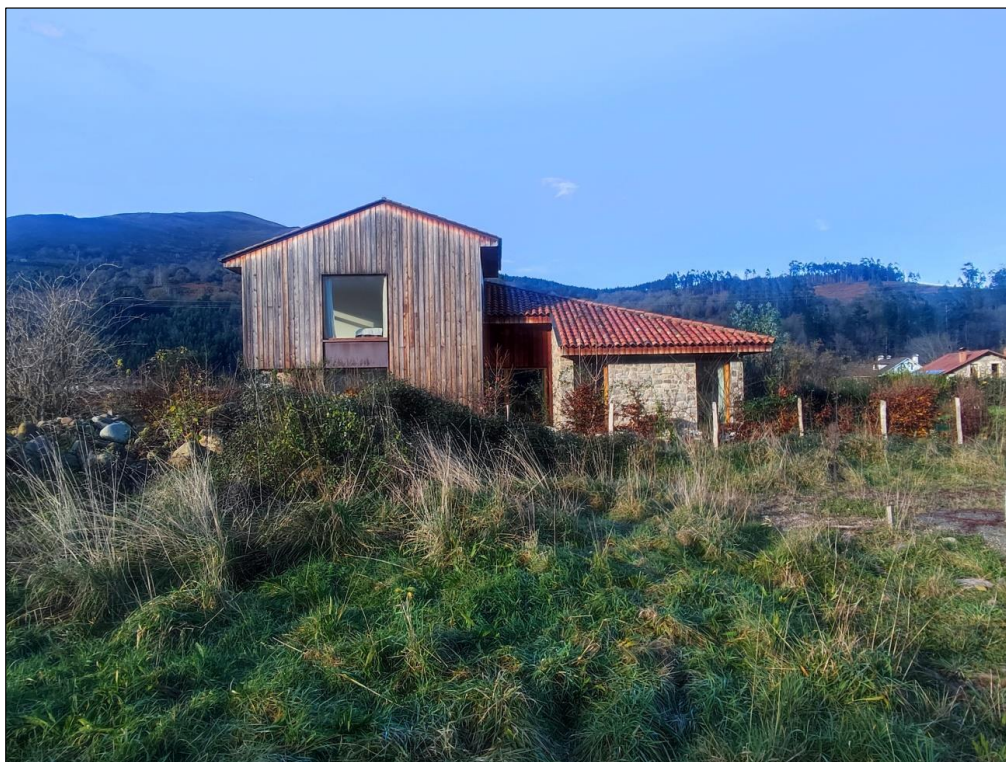
Imagen nº 29. Vivienda unifamiliar junto al límite occidental de la parcela

Esta degradación del paisaje tradicional no se limita a la parcela objeto de actuación, pues el entorno continuo al suelo urbano de la localidad ha experimentado en los últimos años un crecimiento significativo de edificaciones destinadas a usos residenciales. Este fenómeno ha generado una transformación del paisaje, fragmentado el terrazgo inmediato al Bº Villanueva y consolidando un carácter mixto agro-residencial que diluye los valores paisajísticos definidos en el paisaje relevante.

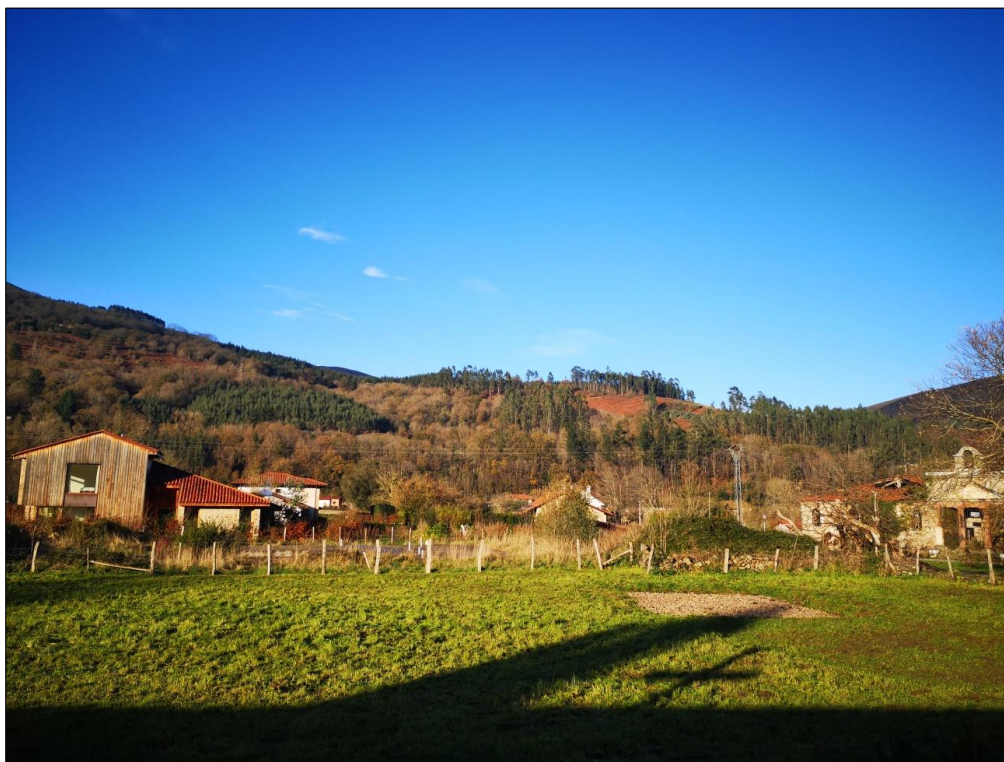
Imagen nº 30. Panorámica desde el vial junto al cementerio. El fondo escénico del espacio agropecuario contiguo al suelo urbano muestra una marcada transformación debido a la proliferación de nuevos usos residenciales.

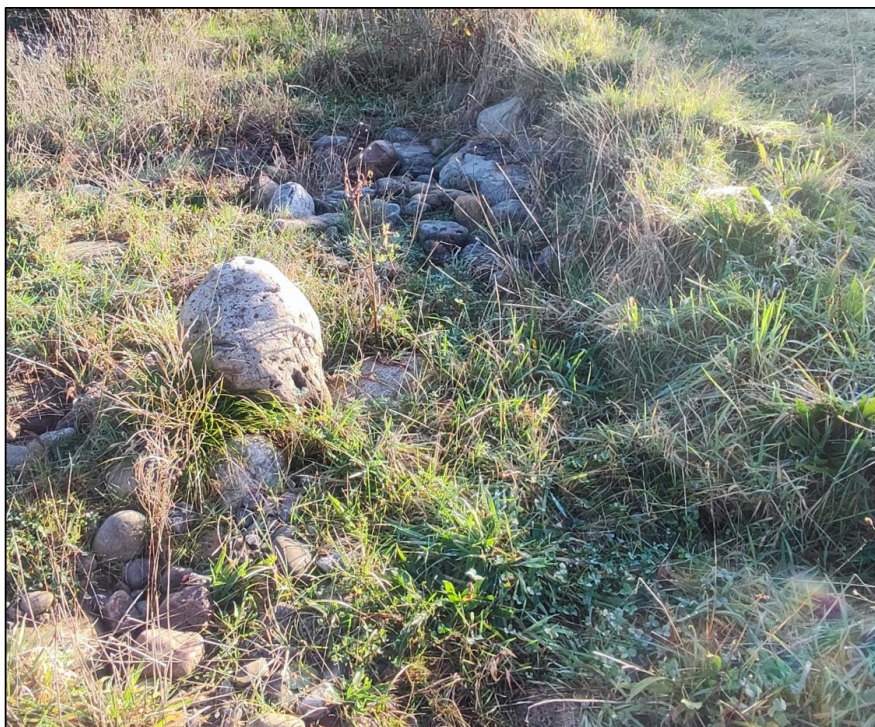
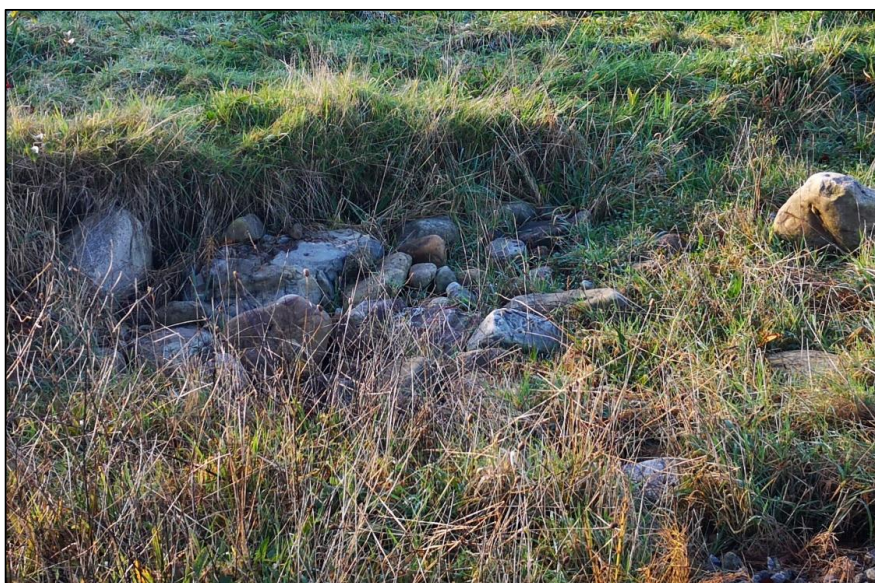
En la visita realizada a la parcela, se ha observado que a lo largo de toda su extensión afloran bolos y cantos rodados, típicos de los materiales aluviales que conforman este tipo de suelos. Este hecho pone de manifiesto el escaso desarrollo y la limitada profundidad del suelo, características propias de los fluvisoles, lo que constituye un factor limitante para su uso agrícola.

La presencia de estos elementos dificulta tanto el laboreo como el desarrollo de raíces profundas, reduciendo la capacidad del suelo para sustentar cultivos de manera eficiente. Estos factores, sumados a la acidez y bajo pH señalados previamente, refuerzan las limitaciones del suelo para actividades agropecuarias, pese a la clasificación de capacidad agrológica muy alta otorgada por el ZAE.

Imagen nº 33 y nº 34. Afloramientos de bolos y cantos rodados en diferentes puntos de la parcela

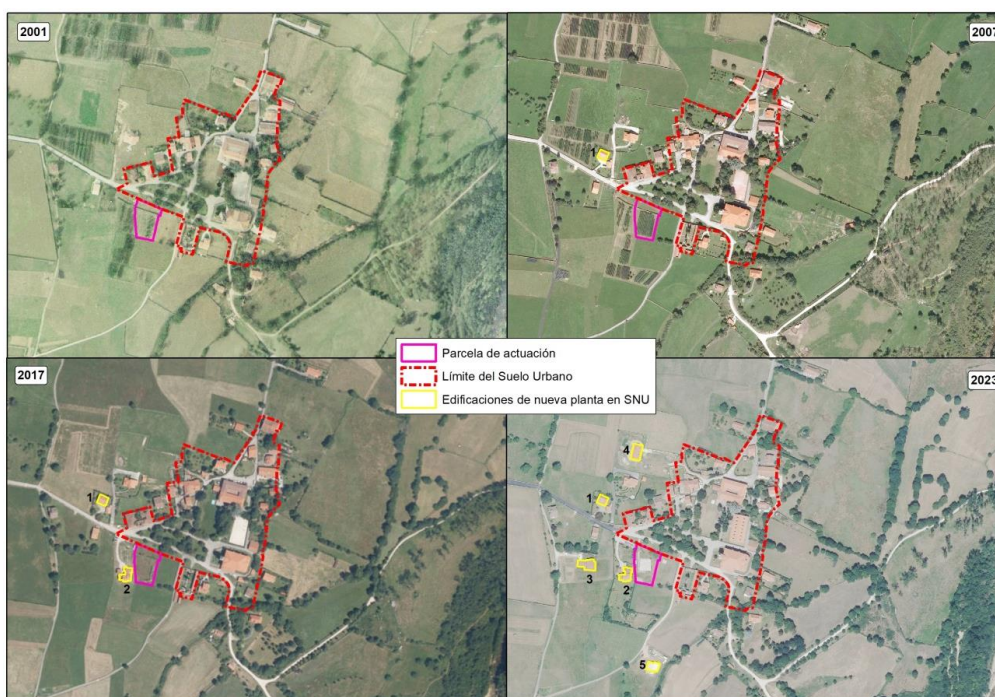
Imagen nº 36. Nuevas edificaciones de uso residencial en el SNU-Zona de Protección Agrícola próximo al Bº Villanueva en el periodo 2007-2023. Elaboración propia a partir de la serie de ortofotografías disponible en mapas.cantabria.es

- Aunque ubicada en el ámbito del Paisaje Relevante Rural de Cabuérniga, la parcela ha perdido los elementos característicos de este paisaje. La ausencia de muros de piedra tradicionales y de una cubierta vegetal propia de prados mantenidos a régimen de diente y siega, ha tenido como consecuencia la transformación del paisaje agrario característico de la zona. Este proceso no es un caso aislado, pues el parcelario próximo al suelo urbano del Bº Villanueva de Terán ha experimentado un notable proceso edificatorio en favor de nuevos usos residenciales que ha alterado la continuidad y el carácter del paisaje agrario próximo al núcleo.
