CERTIFICADO FINAL DE OBRA
(Obras dentro del ámbito de aplicación de la LOE)

EDIFICACIÓN	
Tipo de obra:	Rehabilitación de Vivienda Unifamiliar Aislada
Emplazamiento:	San Esteban de Cerrazo (Parcela 323 Polígono 4)
Localidad:	Reocín
Licencia de obras:	Legalización Obras de Rehabilitación Acuerdo JGL de Reocín 26/03/2021 (expte 1294/2019)
PROMOTOR:	BEATRIZ IZQUIERDO SALVADOR
CONSTRUCTOR:	Por administración
PROYECTISTA:	JOSÉ LUIS BLANCO ABAROA (Arquitecto)

ESTADO FINAL DE OBRA DE
REHABILITACIÓN DE VIVIENDA UNIFAMILIAR AISLADA
SAN ESTEBAN DE CERRAZO
REOCÍN (CANTABRIA)

RELACION DE MODIFICACIONES DE OBRA COMPATIBLES
CON LAS CONDICIONES DE LA LICENCIA

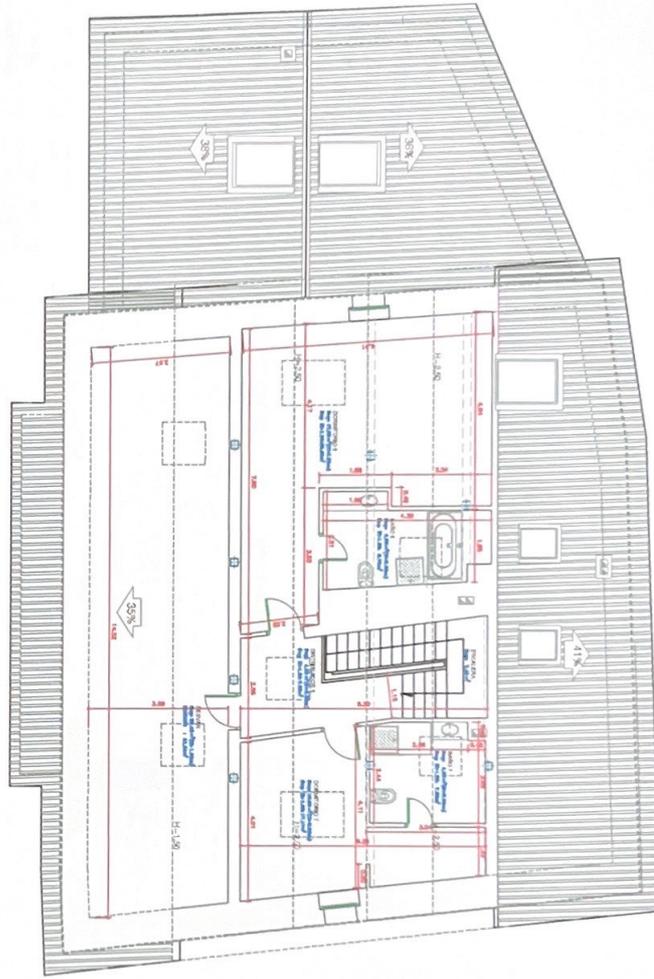
ESTADO FINAL DE OBRA **05**
PLANTA BAJOCUBIERTA-COTAS

TOTAL UTM H=2,50m	49,70 m ²	SUP. CONSTR. H=2,50m	56,87 m ²
TOTAL UTM H=1,50m	104,14 m ²	SUP. CONSTR. H=1,50m	132,08 m ²
SUPERFICIE UTM	104,14 m ²	SUPERFICIE CONSTRUIDA	132,08 m ²
