CVE-2017-7657 *Aprobación definitiva del Plan Especial de Protección y Rehabilitación del Conjunto Histórico Artístico de Liérganes (parte V).*

COMUNIDAD AUTÓNOMA DE CANTABRIA
AYUNTAMIENTO DE LIÉRGANES
PLAN ESPECIAL DE PROTECCIÓN DEL PATRIMONIO CULTURAL
CATÁLOGO URBANÍSTICO DE PROTECCIÓN DEL CONJUNTO HISTÓRICO

FICHAS DE BIENES ETNOGRÁFICOS
FICHA N.º E01
FECHA DE REDACCIÓN: 29/01/2014
FECHA DE ACTUALIZACIÓN:

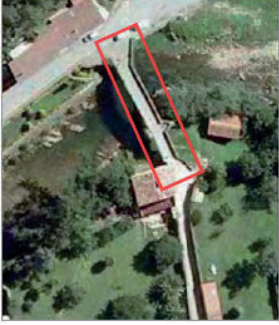
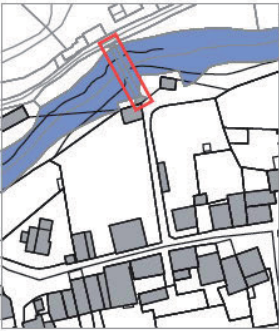
SE TRATA DE UN PUNTO DE INTERVENCIÓN ESTRATÉGICA Y DECISIVA PARA EL DESARROLLO DEL BARRIO DE HERCIBULO QUE CONJUNTA TRAMERA CON LAS ACTIVIDADES DE SANTIANA, FORMA UN CONJUNTO EXCEPCIONAL CON EL MOLINO Y LA CASA DE RIÑO Y HASTA 1.936 CON LA ENTRADA DE S. MARTÍN A LA QUE ESTABA UNIDO POR UNA CALZADA DE LOSAS. UN DESARROLLO INCONTROLADO DE LA MARGEN DERECHA Y EL ERROREO APROVECHAMIENTO HAN DESTROYADO UN PASADIZO INTRODUCIDO DURANTE SIGLOS. TIENE UNA ACCESADA ÚNICA EN EL INTERIOR DEL ARCO Y UNAS IMPROPIAS PARQUEAS ALTERNAS.

DESCRIPCIÓN, HISTORIA Y BIBLIOGRAFÍA DEL BIEN
INTERÉS BIEN: MUY ALTO
ÉPOCA: SIGLO XIV (1387)
CRITERIOS DE VALORACIÓN: SU PRESENCIA MONUMENTAL. SU PROTECCIÓN EN EL LUGAR. SU IMPORTANCIA PARA CONSERVAR EL PATRIMONIO DE LOS SIGLOS XIV Y XV (MOLINO, PUERTO DE RIÑO Y 56 66) Y ESCARZANO, TRAMAR Y ESPOLÓN HASTA LO ALTO, CREANDO APARTADOS PARA QUE SE CRUCEN LOS CARROS.

ESTADO DEL BIEN E INTERVENCIONES POSIBLES
BIEN: BUENO
COMUNICACIÓN DE AMBAS MARGENES COM EN EL S. XVI
APROVECHAMIENTO/USO: COMUNICACIÓN DE AMBAS MARGENES COM EN EL S. XVI

INTERVENCIONES DE GENERAL APLICACIÓN: CONSOLIDACIÓN Y RESTAURACIÓN ES UN CASO CLARO DE ACTUACIÓN SOBRE EL PATRIMONIO. EN LA S. XXI, EN LA CALZADA DE LOSAS, PANTALLAS VERDEAS PARA MEJORAR PROPIEDADES ALTERNAS DEL PASADIZO.

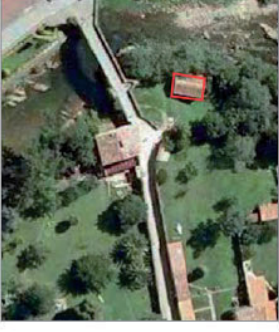
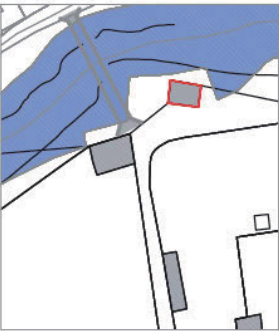
FICHAS DE BIENES ETNOGRAFICOS FICHA N° E02
FECHA DE REDACCION. 29/01/2014
FECHA DE ACTUALIZACION.

EL ÚNICO MOLINO QUE SE CONSERVA, JUNTO AL DE RECALDO Y LOS DE LOS PRADOS Y RUBALCAMA DE LOS NUMEROSOS QUE HUBO EN ESTE TRAMO DEL RÍO MEDA ES UNA SENCILLA CONSTRUCCIÓN DE PLANTA RECTANGULAR Y CUBIERTA A DOS AGUAS, ESTIVO EN FUNCIONAMIENTO HASTA EL PRIMER TERCIO DEL S. XX. MEDIA PUE LA ÚLTIMA MOLINERA, RECENTEMENTE HA SIDO DONADO POR D. JOSÉ SANZ DE LA CUESTA PARA CENTRO DE INTERPRETACION DEL MONUMENTO DEL MOLINO DE LA MOLINARIA DE MOLINERA, PERO SIN RECUPERAR EL CAUCE QUE TAMBIEN TIENE PROTECCION INTEGRAL.

CALIDAD CONSTRUCTIVA	CUBIERTOS/TEJADO
ALZADO. SILLERIA Y MANIPOSTERIA. CARPINTERIA DE MADERA	TEJA
ESTADO DEL BIEN E INTERVENCIONES POSIBLES	
BUENO GLOBAL CULTURAL APROXIMACION/USO.

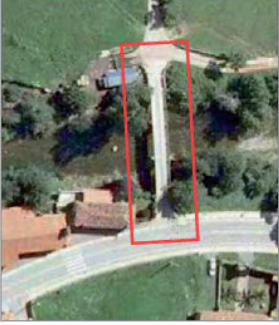
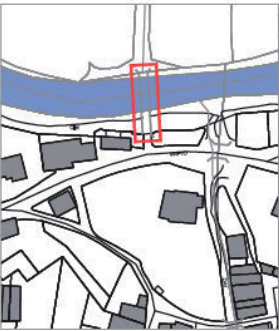
FICHAS DE BIENES ETNOGRÁFICOS FICHA N° E03

UTILIZADO COMO ACCESO A LA MESA DE LA PRAJILLA POR CAMINEROS Y VECINOS QUE PODRAN ALI PARCELAS Y PARA COMUNICAR AMBAS MARGENES DEL RD MERA QUE AGUAS ARRIBA, NO LO ESTAN HASTA RUBALCABA.

ESTADO DEL BIEN E INTERVENCIONES POSIBLES
BUENO
COMUNICACIÓN CON LA MESA DE LA PRAJILLA

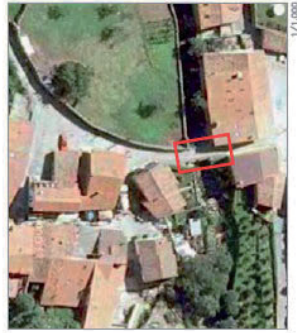
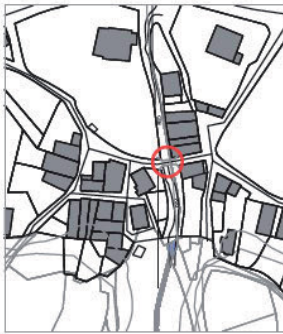
ANTERIORA BARRANILLA RECIENTE QUE DEBE SER SUSTITUIDA POR PRETEL DE MAMPOSTERÍA SIMILAR AL RESTO DE LA FABRICA.

ESTADO DEL BIEN: BUENO
 APROVECHAMIENTO/USO: COMUNICACIÓN ENTRE ZONAS DEL BARRIO UL 107
 CALIDAD CONSTRUCTIVA: BUENOS CONSTRUCTIVOS
 ALZADO: MEDIO
 MAMPOSTERÍA Y SILLERÍA: CUBIERTOS/ALZADO: ASFALTO Y DEFENSIVAMENTE PUBLIADO en el BOC de Cantabria de Octubre de 2017

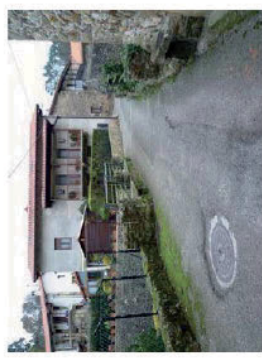
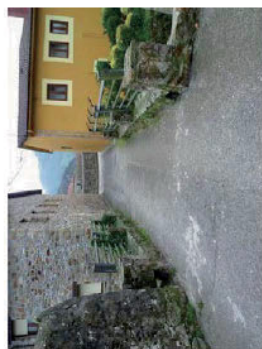
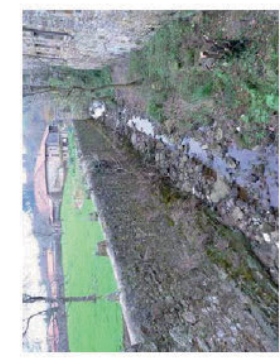
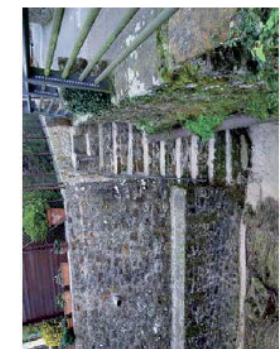
FICHAS DE BIENES ETNOGRÁFICOS FICHA N° E05

TIENE UN INTERESANTE DIBUJADO CON EL CALLEJO QUE ACCEDÉ AL BARRIO DE LA RAMA, CREANDO UNA ZONA ESTRANJA CON UNAS BASES DE CANTERA MAS ANTIGUAS.

CUBIERTA/PAVIMENTO	PUBLICIDAD	ESTADO DEL BIEN
ASFALTO. POSIBLES BALIZADO	en el BARRIO DE LA RAMA	BUENO
DE DEFINITIVAMENTE	de DIBUJO DE MUY	CRUCE DE LA CARRERA / S. ROQUE SOBRE EL ARROYO CABARONES
de ZONA DE MUY	El Socrato	
<small>para el Consejo Regador de Cantabria de Patrimonio y Urbanismo</small>

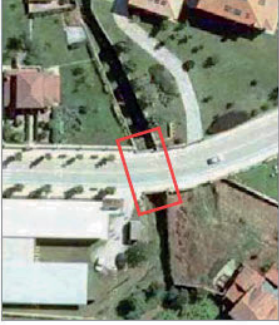
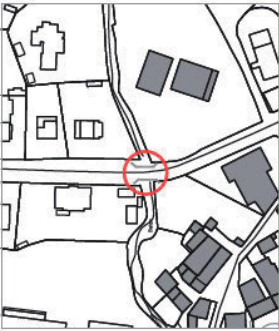
FICHAS DE BIENES ETNOGRÁFICOS FICHA N.º E08

SE TRATA DE UN PUNTE EN SERVIDIO DESDE 1.833, QUE SUSTENTA A OTRO ANTERIOR, NO DURABLE, Y QUE HABÍA UN TRAFICO INTENSO DE AUTOMOVILES. SE CONSTRUYÓ CON SILLARES QUE MEDIAN ENTRE UN PIE Y MEDIO (ENTRE 28 Y 42 cm.) Y DOVELAS DE DOS PIES Y MEDIO (70 cm.). POSIBILMENTE FUE REFORMADO POSTERIORMENTE. SU ALZADO QUEDA ALTERNADO POR EL ACOMPAÑAMIENTO DE INSTALACIONES RECIENTES.

DESCRIPCIÓN, NOTAS Y REFERENCIAS HISTÓRICAS: PUNTE DE UN OJO EN ARCO ESCAZO, CONSTRUÍDO EN 1.833 POR JUAN DE LA REZA, VIZCAYO DE LIÉRGANES CON PLANOS DEL ARQUITECTO SIMÓN BARQUINERO.

ALZADO: ARCO ESCAZO CON DOVELAS EN DIENTE SILLETA Y MAMPUEST.

ESTADO DEL BIEN E INTERENCIONES POSIBLES: BUENO

CUBIERTO/RECALZADO. ASFALTO CON PUNTEADO ORIGINAL DEBIDO A LA SINGULARIDAD DEL BIEN. EL BIEN OFICIAL DE DISTRIBUCIÓN DE TIPO.

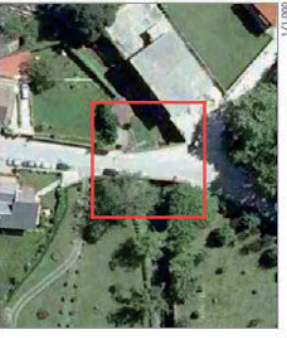
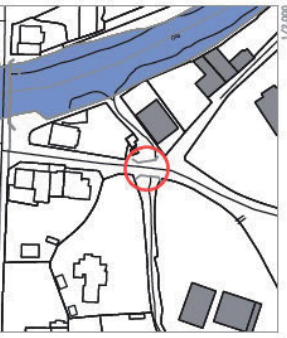
OBSERVACIONES Y SINGULARIDADES
 SE TRATA DE UN PUEBLO CON ARCO ESCAZANO Y MUY BUENA FACTURA DE CANTARRA. EN PRINCIPIO SECUNDARIO Y QUE FUE GANANDO IMPORTANCIA CON EL DESARROLLO DEL BARRIO. HA PERDIDO SUS PUEBLOS DE PIEDRA, SUSTITUIDOS POR UNA INADecuADA BARRANDA RECIENTE DE PRETENSIONES HISTÓRICAS. SU ALZADO SE ENCUENTRA AFUADO POR CONDUCCIONES EXTERIORES. EN FUTURAS INTERVENCIONES, RECUPERACIÓN DE PIEDRA DE SELERIA Y MAPOSTERIA Y COORDINACIÓN DE CONDUCCIONES.

ALZADO, MAPOSTERIA Y SELERIA
 CUBIERTOS/ALZADO: ASPHALTO CON PAVIMENTADO ANTIGUO, DERIVADO DEFINITIVAMENTE en el Banco del Arroyo de la Costera de Liérganes.
 ESTADO DEL BIEN E INTERVENCIONES POSIBLES BIENO PUEBLO DE ACCESO AL BARRIO DE HERICABULLO
 APROXIMACIÓN/USO. PUEBLO DE ACCESO AL BARRIO DE HERICABULLO
Para el Comedor Popular de HericabullO, en el Barrio de HericabullO y Liérganes

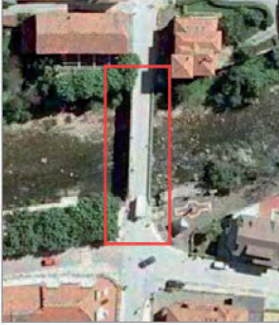
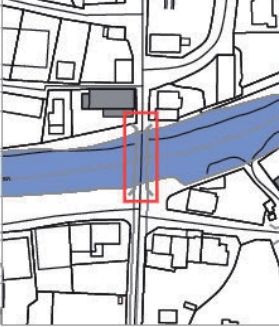
FICHAS DE BIENES ETNOGRÁFICOS FICHA N° E11

PUENTE CON BUENA CANTERA, COMO CORRESPONDE A LOS CANTEROS DEL LUGAR, CON ESCASA ANCHURA QUE DIFICULTA EL TRÁFICO DE AUTOMÓVILES Y PERSONAS. RECENTEMENTE HA SIDO AMPLIADO CON PASARELAS PEATONALES A AMBOS LADOS QUE SE APOYAN EN MENSAJAS DE HORMIGÓN EMPOTRADAS SOBRE LOS TALUAMES. LE HA RESTADO PROPORCIONES PERO HA SATISFECHO UNA DEMANDA CIUDADANA Y SOLUCIONADO UN PROBLEMA VIARIO.

DESCRIPCIÓN, NOTAS Y REFERENCIAS HISTÓRICAS: CONSTRUIDO CON PIEDRAS DE LA ESTACIÓN DE FERROCARRILES (1813) Y PARA ACERCARLA A ELA COMO ALTERNATIVA AL PUENTE MAYOR, SOLO UN ESTILO OBSOLETO UTILIZADO EN LA SEGUNDA MITAD DEL S. XIX, CON BÓVEDAS ESCALONADAS Y TALUAMES SEMIPLANOS.

ALZADO: CUBIERTOS/ALZADO: ASPHALTO Y MADERADO BADO
 SILLERA Y MAMPUESTRIA: PUBLIADO DEFINITIVAMENTE en el BOC Oficial de Cantabria de fecha de 18/09/2017
 ESTADO DEL BIEN E INTERVENCIONES POSIBLES: BIEN DE COMUNICACIÓN PRINCIPAL CON LA ESTACIÓN Y EL NUEVO DESARROLLO DE LIERGANE
 APROVECHAMIENTO/USO:
 INTERVENCIONES DE GENERAL APLICACIÓN: SECCIÓN GRADO DE PROTECCIÓN
