#### 1.1.4. Descripción del proyecto

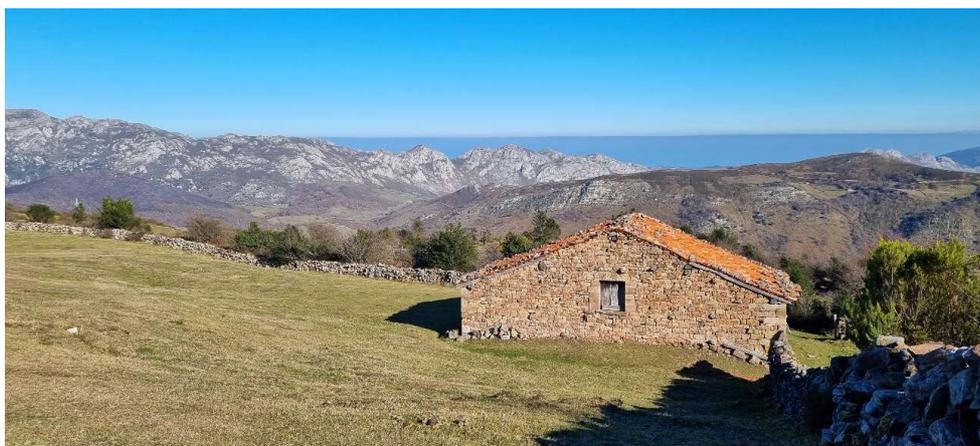
Vista fachada soroeste

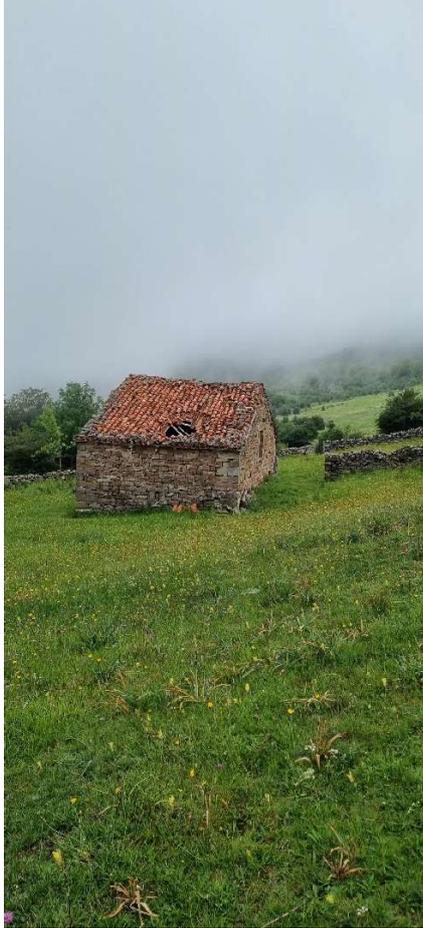
Vista alzado noroeste

A diferencia de las cabañas pasiegas, que tienen la cumbrera en la dirección del lado largo del rectángulo, en las de esta zona, la cumbrera va transversal a la fachada larga, formando una cubierta con dos aguas bastante largas, lo que deja la altura de la planta alta muy baja en los extremos y muy alta en la cumbrera. La altura desde el suelo de planta baja a la cumbrera es de 6 metros.

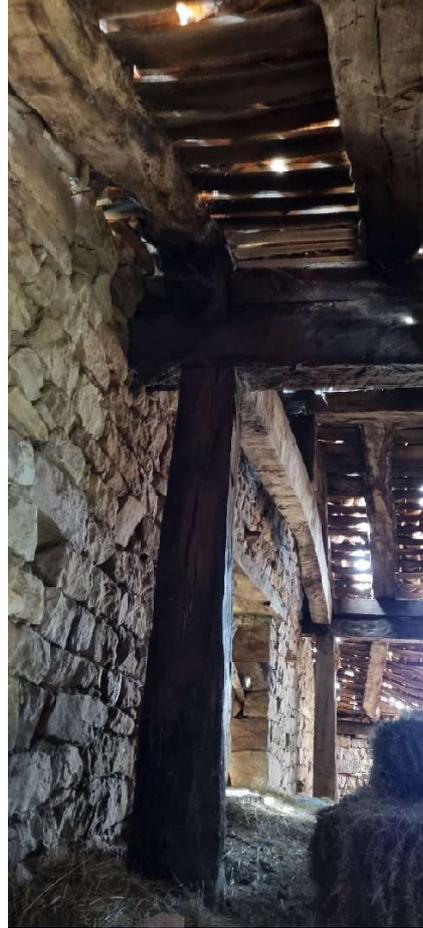
Vista estructura principal

planta es rectangular con 91 m<sup>2</sup> por planta, según catastro, para un total de 182 m<sup>2</sup>. La estructura es de madera, disponiendo de cuatro pilares, que sujetan las vigas de cubierta, además de estar apoyadas en los muros y que, además, mediante dos vigas caballares y con la ayuda de dos apeos en los centros de estas, sujetan la viga de cumbrera. Es un tipo de estructura llamada de caja, que permitiría a la cubierta seguir en pie, a pesar de que se cayesen los muros en los que están apoyadas las vigas de cubierta. El estado de esta estructura principal, así como de los muros de cerramiento, es muy bueno. No sucede lo mismo con las viguetas de cubierta, de las que alguna ya ha cedido, ni de la estructura de la entreplanta, muy flectada, con evidentes síntomas de carcoma en sus elementos y a la que le faltan viguetas y parte del tablero. En las fotografías que se acompañan, al igual que en la ortofoto del catastro, se puede ver un agujero en la cubierta. Esto está produciendo la podredumbre de las piezas del forjado intermedio, lo que hace imposible su uso actual.

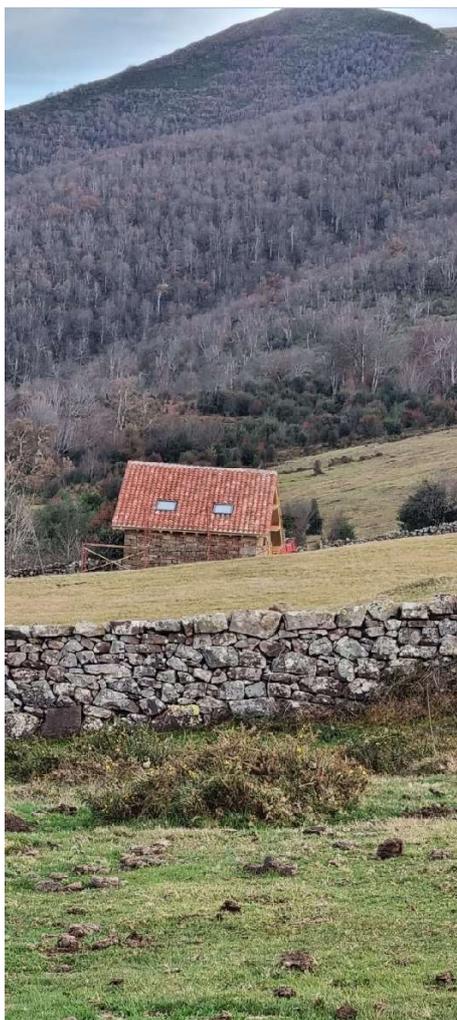
Alzado noroeste arreglado

Debido al estado de la cubierta, que cada día se iba deteriorando más, se solicitó licencia en el Ayuntamiento de Peñarrubia para el arreglo del tejado, con un presupuesto de 10.000 euros, siendo concedida esta, el 3 de julio de 2023 y abonado el impuesto el 9 de septiembre de 2023. La obra de la cubierta se realiza en octubre de 2023.

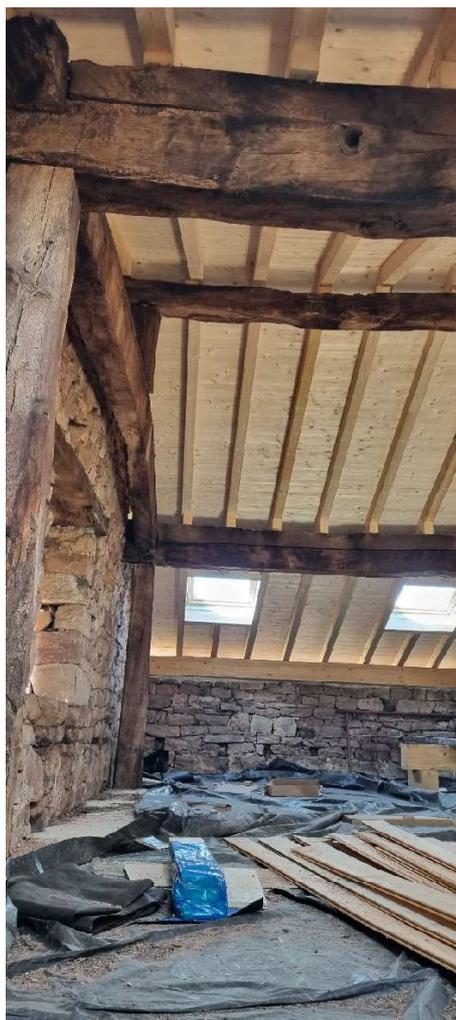
Interior cubierta arreglada
